Evaluation of blowholes in the surface of concrete slabs or paving stones

Bewertung von Lunkerstellen in der Oberfläche von Betonplatten bzw. -pflastersteinen

Text: Dr. rer. nat. Karl-Uwe Voß

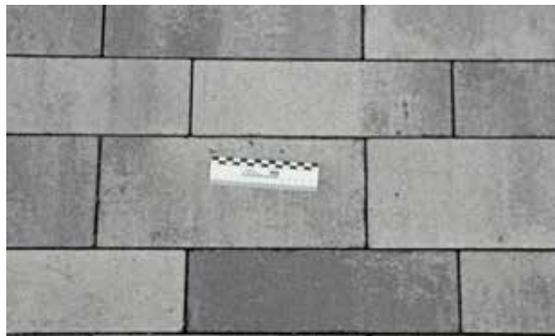
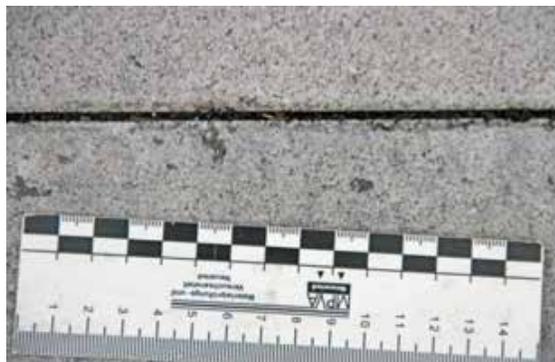
Fig. 1 a+b: Blowholes and their visual conspicuity

Abb. 1 a+b: Lunker und deren optische Auffälligkeit

Some of the concrete slabs showed blowholes or holes. Due to their small size and the appearance of the slab pavement, these were hardly visible from the usual viewing distance. Only when viewed in grazing light did these flaws become visually more apparent. The blowholes were caused by insufficiently weather-resistant components in the slab surface, which were introduced during production and weathered out when exposed to frost. In the area of the locally limited flaws, the concrete slabs exhibited a reduced weather resistance, which is to be evaluated as not usual and thus not as expected.

The cause of the shrinkage cavities and holes was the production-related introduction of individual components that were not sufficiently resistant to weathering.

In the present case, the shrinkage cavities or holes in the panel surface were only very slightly visually conspicuous. From the point of view of the expert, these were therefore not defects from a technical point of view.

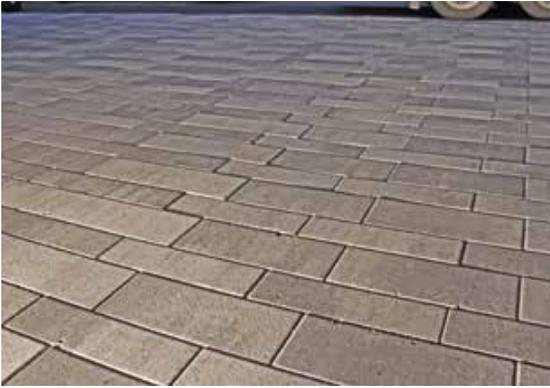
Figure 2: Visibility of shrinkage cavities in grazing light

Abb. 2: Sichtbarkeit der Lunker im Streiflicht

Only on searching inspection as well as in the grazing light was a multitude of small to medium-sized blowholes/holes in the slab surfaces discernible.

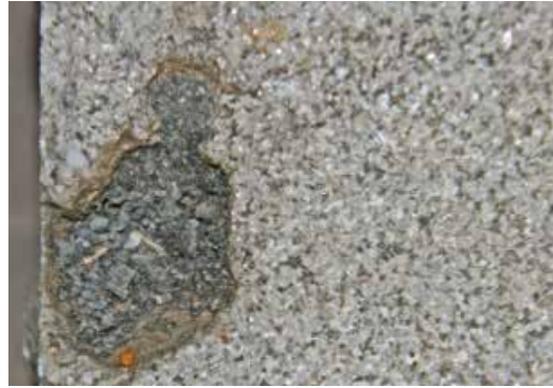
Figure 3: Detailed image of a blowhole filled with material

Abb. 3: Detailbild eines mit Material gefüllten Lunkers

In the center of some of the blowholes, remnants of weathering-resistant components were discernible.

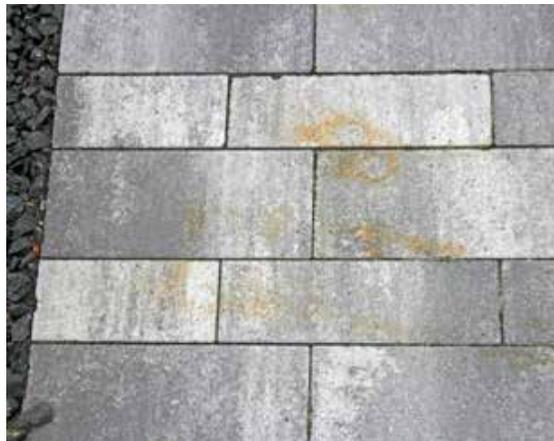
Fig. 4: Brownish discoloration on some concrete slabs

Abb. 4: Bräunliche Verfärbungen auf einigen Betonplatten

Regarding the brown discoloration, it was noted that the concrete slabs did not have an increased tendency to discolor. Furthermore, the apparent impression of the discolorations suggested that they had been applied from the outside and that they could not be attributed to mobilizable iron contents from the facing or core concrete.

The brown discolorations were applied on the basis of the visual appearance from the outside and were therefore caused by use.

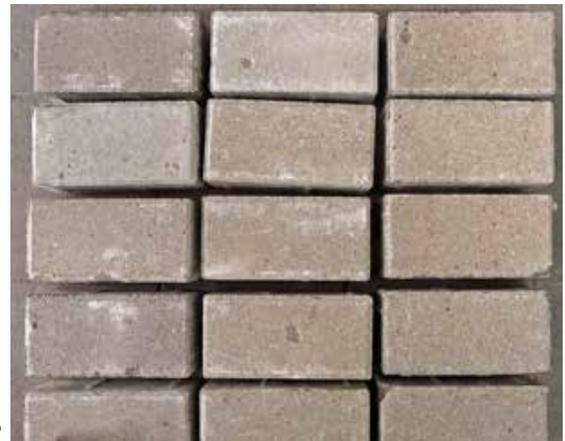
Fig. 5: Concrete paving stones submitted for laboratory testing

Abb. 5: Zur Laboruntersuchung eingereichte Betonpflastersteine

Picture 5 shows the submitted paving stones. Detailed examination of the samples showed that some pavers had frayed stone edges and others had holes in the stone surface.

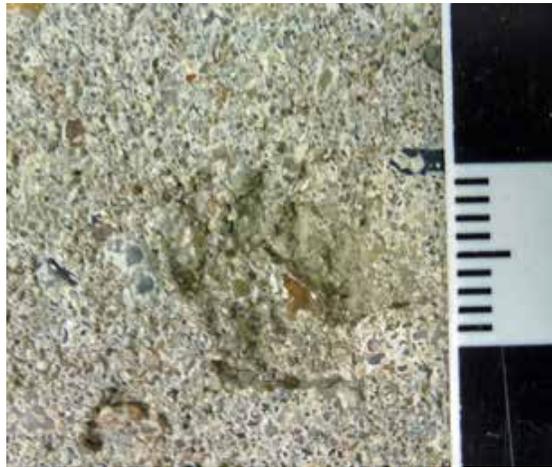
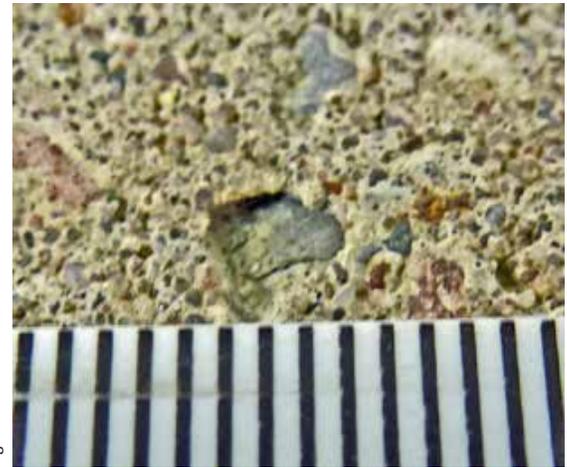
Fig. 6 a+b: Holes in the surface of the paving stones

Abb. 6 a+b: Löcher in der Oberfläche der Pflastersteine

Some of the concrete paving stones had holes ranging in size from 2 mm to slightly over 10 mm. Such holes are often hardly visible in pavements from the usual distance. Thus, the question arises whether such small holes in the stone surface basically represent a technical defect.

Since the laboratory tests did not find any indications of production or mixing defects in the paving blocks, the question as to the cause of the „holes“ could not be answered without doubt. Possible causes of such damage are summarized below:

- » Use of aggregates not completely resistant to weathering for the production of the facing concrete of the paving stones (area of responsibility: production);
- » Formation of mixed agglomerates that weather out during use (area of responsibility: production);
- » Lifting during the production of the paving blocks (production responsibility);
- » Pre-damage to the concrete pavers prior to installation (area of responsibility unclear),
- » Installation errors (e.g., use of a vibratory plate without a plate sliding device) or
- » Improper use (e.g., loading with steel roll-tired containers) (user responsibility).

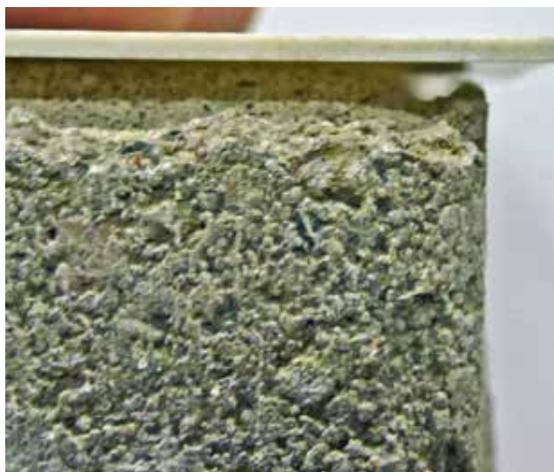
The frayed edges of the paving stones were visually conspicuous in the present case. The cause was the use of heavily worn stone molds in the manufacture of the paving stones. Such burrs often break off even at low mechanical stresses, resulting in part in a visually unattractive appearance of the „frayed edges“. Very weak burrs, in contrast to strong burrs, are not avoidable in regular production.

Fig. 7: Frayed edges and burrs on the paving stones

Abb. 7: Ausgefranzte Kanten und Grate an den Pflastersteinen
