**Betonfertigteile
Gipsputzablösungen –
ein vermeidbarer Schaden ?**

**Precast concrete components
Detachment of gypsum plaster -
damages that can be avoided?**

Bernhard Sagmeister, Johannes Schrenk

Sonderdruck aus BFT 8/2001
Bauverlag GmbH, Am Klingenweg 4a, 65396 Walluf

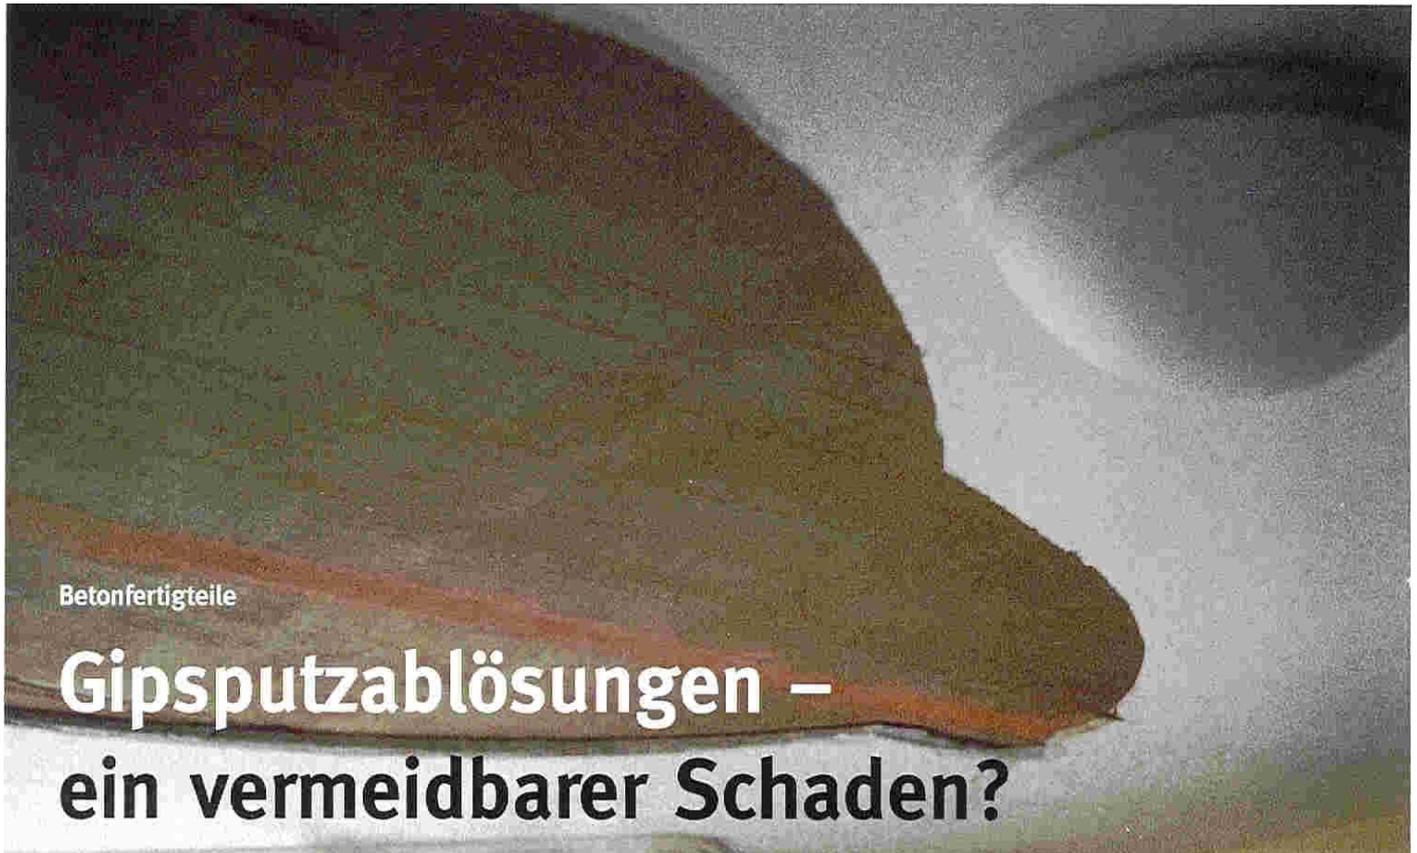
Bild 1. Ablösung Deckenputz von Elementdecke
Objekt in N
Fig. 1. Detachment of ceiling plaster on a precast floor in a project in N

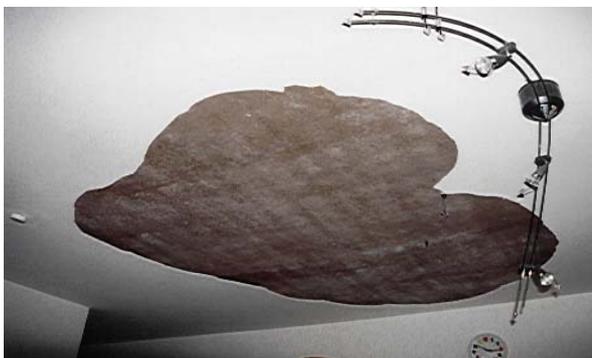
Bild 2. Ablösungen Deckenputz von Elementdecke Objekt in E
Fig. 2. Detachment of ceiling plaster on a precast floor in a project in E

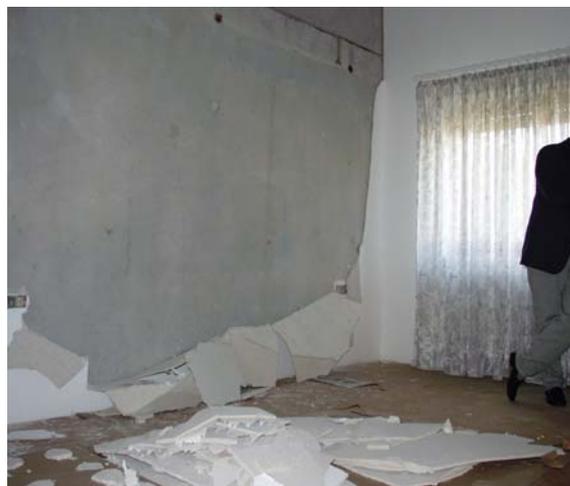
Bild 3. Ablösung Wandputz von Leichtbetonwand Objekt in K
Fig. 3. Detachment of wall plaster on a light-weight concrete wall in a project in K

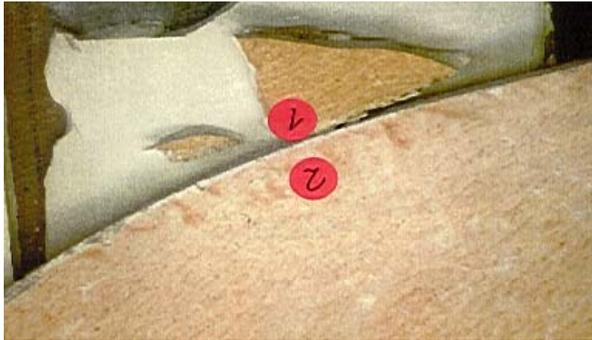
Bild 5. Gipsgebundener Putz Objekt in E
Fig. 5. Gypsum-bound plaster in a project in E

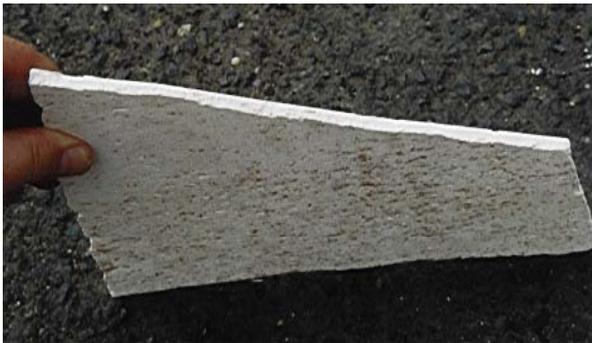
Bild 4. Gipsgebundener Putz Objekt in N
Fig. 4. Gypsum-bound plaster in a project in N

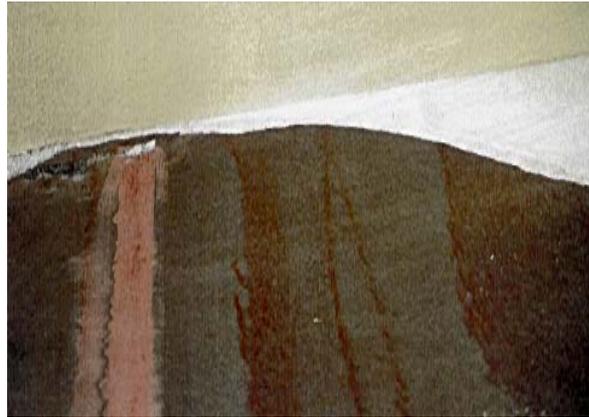
Bild 6. Gespachtelte Fuge der Elementdecke
Objekt in N
Fig. 6. Pointed joint in a precast floor in a project in N

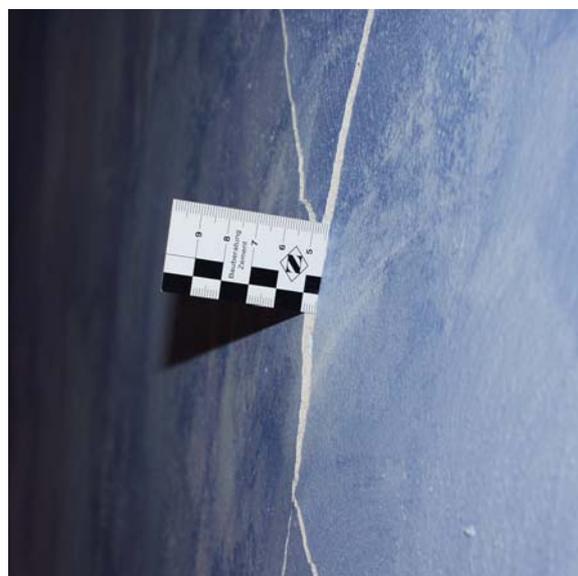
Bild 8. Hohlstelle unter Putz
von 4,5 cm
Objekt in K
Fig. 8. 4.5 cm void underneath the plaster in a project in K
