# Schäden an Rüttelböden und ihre Vermeidung – Teil 1

**Industrieböden** Rüttelböden gelten als effiziente Standardlösung für schnell realisierbare Industrieböden mit keramischen Belägen. Trotz ihrer Vorteile zeigen sich in der Praxis immer wieder planerische und organisatorische Schwachstellen. Der zweiteilige Fachbeitrag beleuchtet typische Fehlerquellen und stellt praxisnahe Lösungsansätze vor.

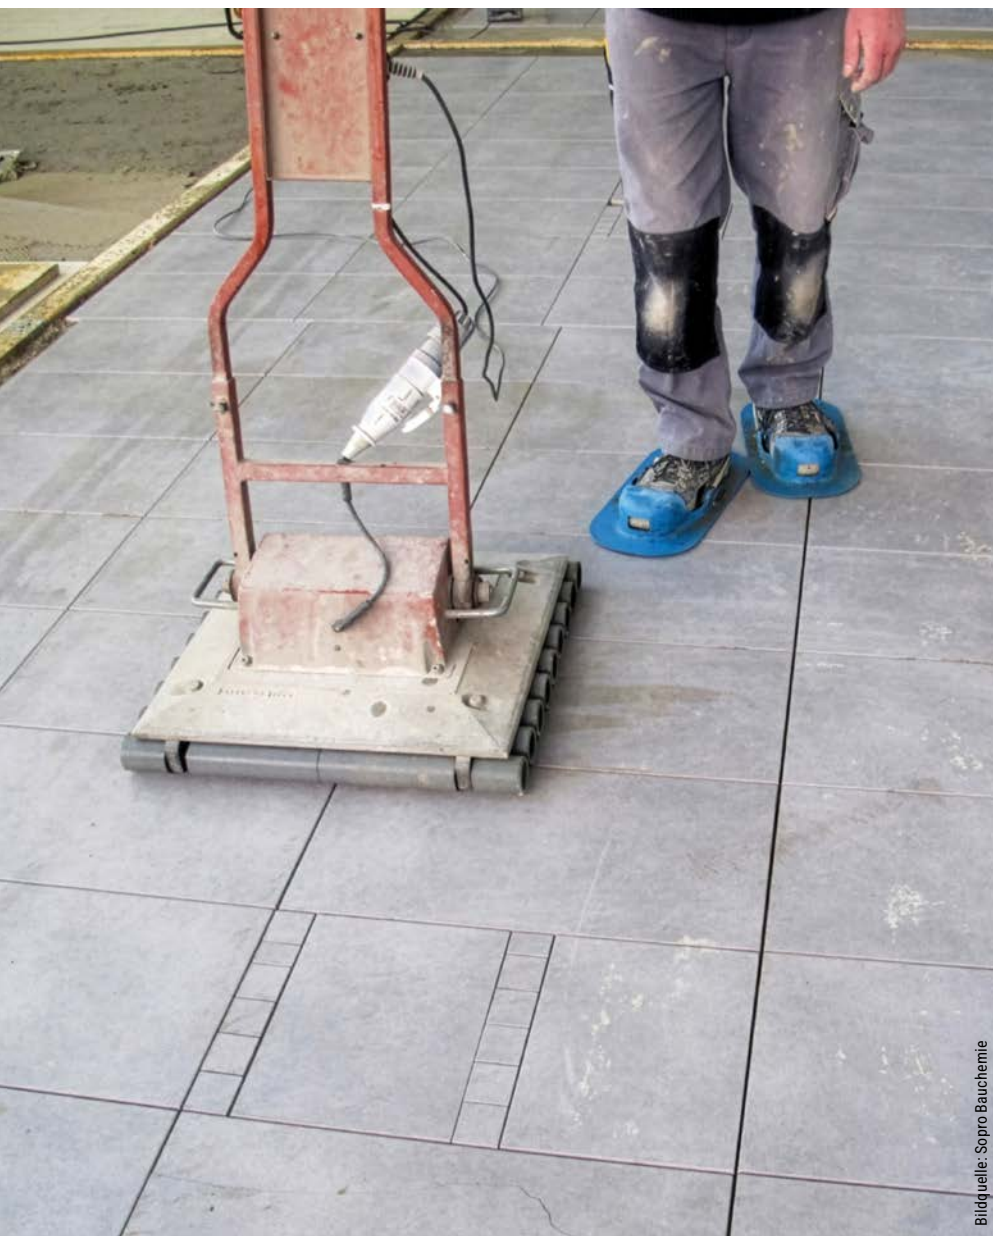
*Rüttelböden sind schnell realisierbare Industrieböden mit keramischen Belägen, bei deren Einbau allerdings auch einige Dinge beachtet werden müssen.*

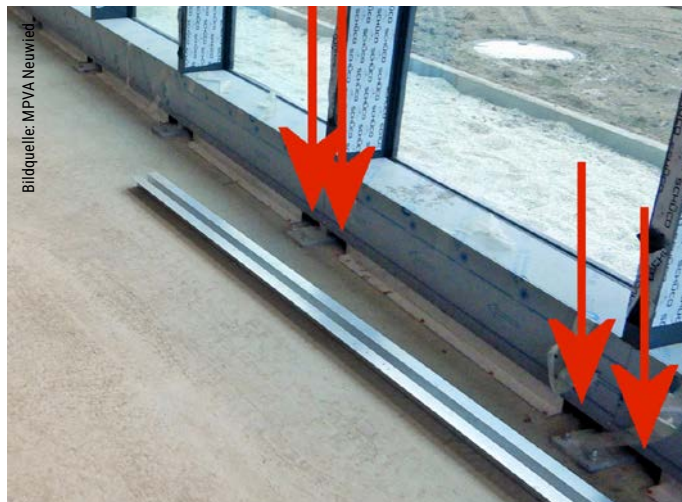
In Abbildung 2 ist eine Einbausituation dargestellt, in der keine sachgerechte Planung dieses Detailpunktes vorlag. Im Gegensatz dazu zeigt Abbildung 3 eine deutlich günstigere Ausführungsvariante, bei der der Rüttelboden weitgehend durch Leisten von dem Hohlraum unter der Glasfassade getrennt wurde. Auch dabei verblieben allerdings kleinere „Hohlkammern“, in die der Bettungsmörtel nicht selten eindringt. Ähnliches gilt für den Anschluss des Rüttelbodens an die Außentüren. Auch dort wurden im Rahmen der Baustellenüberwachung nicht selten unglückliche Ausführungsvarianten vorgefunden.

Abbildung 3: L-Winkel als Variante, um den Rüttelboden sauber abstellen zu können

So wurden in diesen Bereichen teilweise lose L-Profile als Abschluss verwendet, was ebenfalls keine sachgerechte Planung dieses Details darstellt.

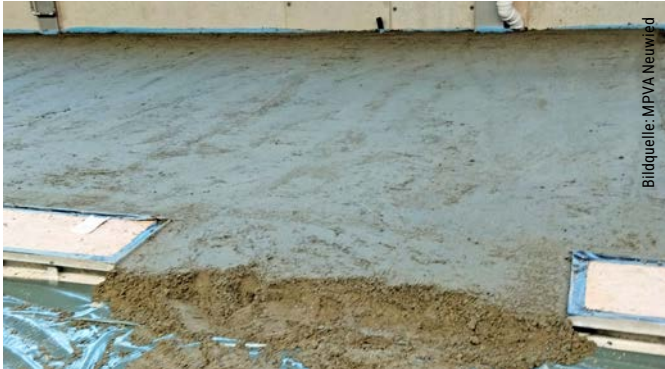
Im Allgemeinen sind Höhenversätze in der Unterlage und Einbauteile ungewollte Verzahnungs- oder Festhaltepunkte im Rüttelboden auf Trennlage. Dadurch werden Eigen- und Zwangsspannungen im Bodenaufbau hervorgerufen, die zu einem erhöhten Schadensrisiko führen. Ein häufig vorgefundenes Beispiel eines derartigen Höhenversatzes der Unterlage in Lebensmittelmärkten ist der Bereich vor den Kühlcontainern im Lager. In den Bodenplatten dieser Bereiche werden oft großzügige Aussparungen für die Kühlcontainer eingeplant, wobei die tatsäch-

Abbildung 4: Festhaltepunkte im Bereich eines Auflagers einer Hubbühne in einer Werkstatt

Sofern es möglich ist, sollte die Aussparung an die tatsächliche Größe des Kühlcontainers angepasst werden. Bei kleineren Aussparungen ist der Höhenversatz entweder durch eine Ausgleichsschicht vor dem Auslegen der Folie auszugleichen oder mit einer Fuge am Höhenversatz zu trennen. Die Abbildungen 4, 5 und 6 zeigen verschiedene Beispiele für Höhenversätze in Rüttelböden, die zu ungeplanten Spannungen im System führen.

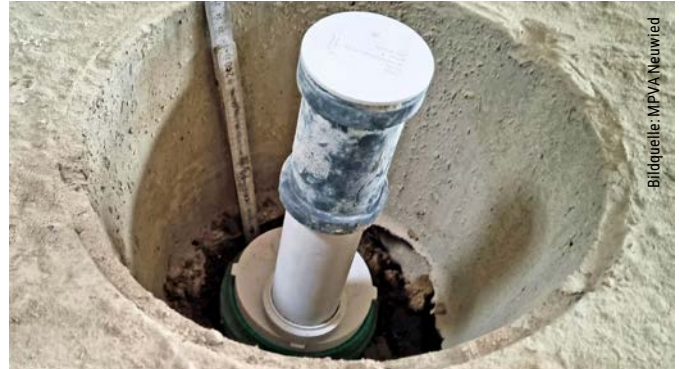
Abbildung 5: Einbauteile als Festhaltepunkte im Bereich von Kühlschränken bzw. -regalen

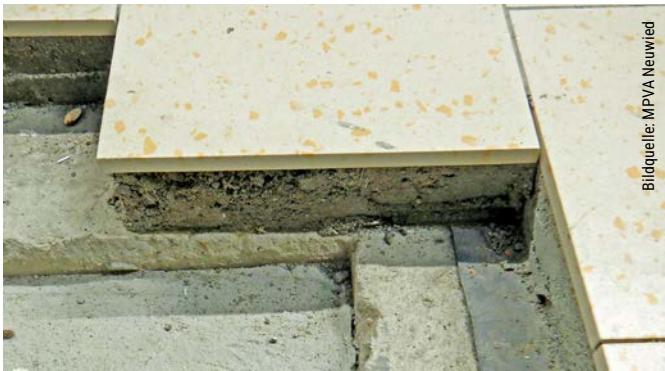
Abbildung 6: Einbauteile als Festhaltepunkte im Bereich von Kühlschränken oder -regalen
