# Schäden an Rüttelböden und deren Vermeidung – Teil 2

**Industrieböden** Der zweite Teil des Artikels zeigt, worauf es beim Einbau von Rüttelböden im Detail ankommt: vom reibungslosen Bauablauf bis zur Kontrolle von Ausführung und Mörtelqualität.

**Dr. Karl-Uwe Voß, Marianna Wolff**

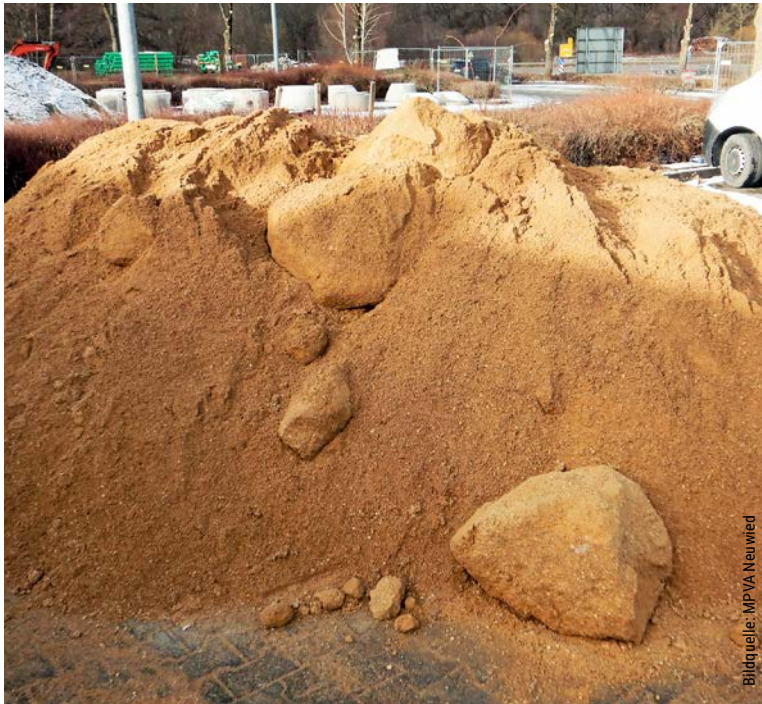
Auch die Lagerung des Sands unter freiem Himmel kann kritisch sein.

Gerade bei ungünstigen Witterungsbedingungen sollte planerisch vorgegeben werden, die Temperatur der Ausgangsstoffe (Sand, Zement, keramische Beläge) sowie die Einbautemperatur des Bettungsmörtels zum Zeitpunkt der Herstellung kontinuierlich zu kontrollieren. Das Ziel ist, zu niedrige (unter fünf Grad Celsius) ebenso wie zu hohe Einbautemperaturen (über 30 Grad Celsius) zu vermeiden. Die Ausgangsstoffe sollten bei kritischen Witterungsverhältnissen möglichst in einem Zelt und nicht unter freiem Himmel gelagert werden.

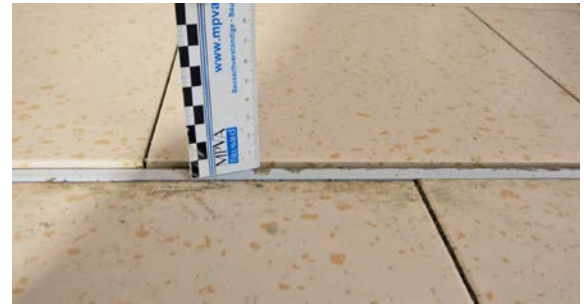
Überzähne nach dem Abrütteln

Dies gilt analog für geometrische Abweichungen, beispielsweise in Form eines Schüsselns der Fliesen, das zu sogenannten Überzähnen an den verlegten Flächen führt. Liegen stark schüsselnde keramische Beläge vor, sind diese von der Verlegung auszusortieren, da optische und funktionale Reklamationen andernfalls vorprogrammiert sind.

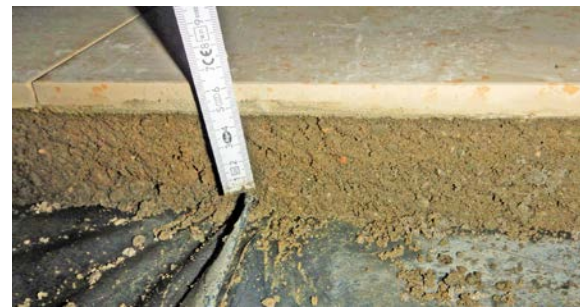
Folienfalten in der Trennlage

Signifikante Falten in der als Trennlage eingesetzten Folie führen – sofern sie nicht vor dem Einbringen des Bettungsmörtels beseitigt werden – zu einer punktuellen Reduzierung der Estrichdicke und damit zu einer Sollbruchstelle. Dies beeinträchtigt die Tragfähigkeit der Konstruktion erheblich und erhöht das Schadensrisiko am Rüttelboden.

Folienfalten haben häufig zur Folge, dass auftretende Spannungen sich nicht in den dafür vorgesehenen Fugen abbauen, sondern unkontrollierte Risse im keramischen Belag verursachen. Aus diesem Grund sollte die Folie nicht über eine zu große Fläche gleichzeitig vorgelegt werden. Wird der Bettungsmörtel mit einer Estrichpumpe eingebracht, empfiehlt sich eine Fixierung des Förderschlauchs, um ein ständiges Verschieben der ausgelegten Folie zu verhindern. Zudem kann die Folie in den Randbereichen beispielsweise durch Materialpaletten „gehalten“ werden.

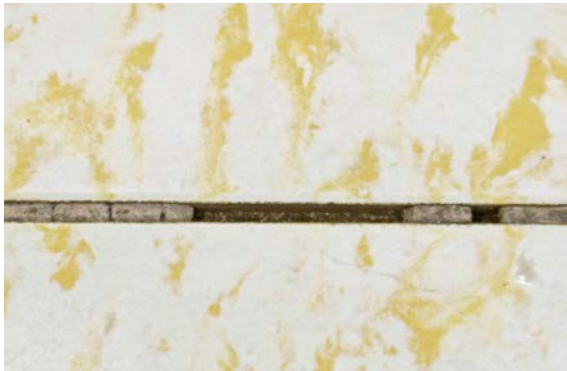
Ausbrüche an den Fugen eines Rüttelbodens

Darüber hinaus waren im Fugenbild des Rüttelbodens wiederholt Risse und Ausbrüche erkennbar. Zudem wurden teilweise massive Kantenausbrüche an der Oberfläche der keramischen Beläge vorgefunden. Ausschlaggebend für die Beauftragung der Materialprüfungs- und Versuchsanstalt Neuwied war schließlich die massive Ausbildung eines sogenannten Dachprofils im Plattenbelag, die knapp 20 Jahre nach der Errichtung des Markts auftrat. Die Probenahme vor Ort zeigte, dass der Rüttelboden im ungestörten Bereich einen guten Verbund zur tragenden Bodenplatte aufwies. Im Rahmen der weitergehenden Laboruntersuchungen wurden die Druckfestigkeit und die lufttrockene Rohdichte des Bettungsmörtels gemäß der AKQR-Richtlinie bestimmt. Die Laborergebnisse belegen, dass der Bettungsmörtel eine ausreichende Druckfestigkeit aufwies. Unter Berücksichtigung der Abminderungsfaktoren der AKQR-Richtlinie erfüllte er sinngemäß die Anforderungen an einen CT-C30 nach DIN EN 13813. Als Schadensursache erwies sich, dass sich die Betonplatte im Vergleich zum „steifen“ keramischen Belag verkürzte. Infolgedessen stellte sich der steife Belag auf und bildete das dokumentierte Dachprofil aus.

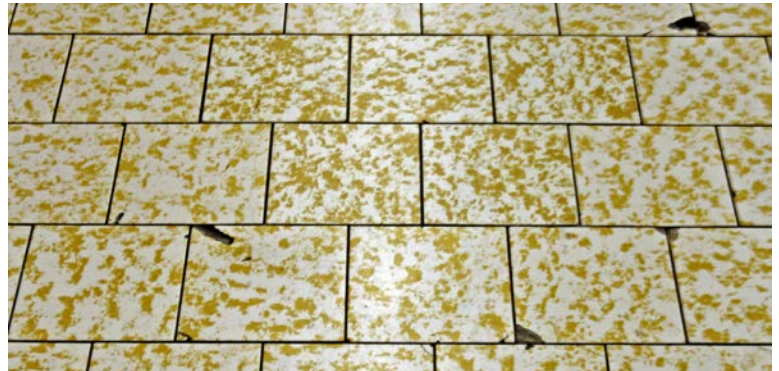
Abplatzungen an den Kanten der keramischen Beläge des Rüttelbodens

Das nachfolgende Praxisbeispiel zeigt einen Schadensfall, bei dem der im Verbund verlegte Rüttelboden eines Supermarkts Jahre nach der Herstellung zunehmend Schadstellen in Form von Hohlklängen und Kantenschäden an den keramischen Belägen aufwies. Die systematische Überprüfung zeigte, dass sich die keramischen Beläge auf rund 30 Prozent der Gesamtfläche vom Bettungsmörtel gelöst hatten.
