Gebundene Pflasterdecken: Schadensbilder

Fehler in der Planung und Ausführung – Teil 2

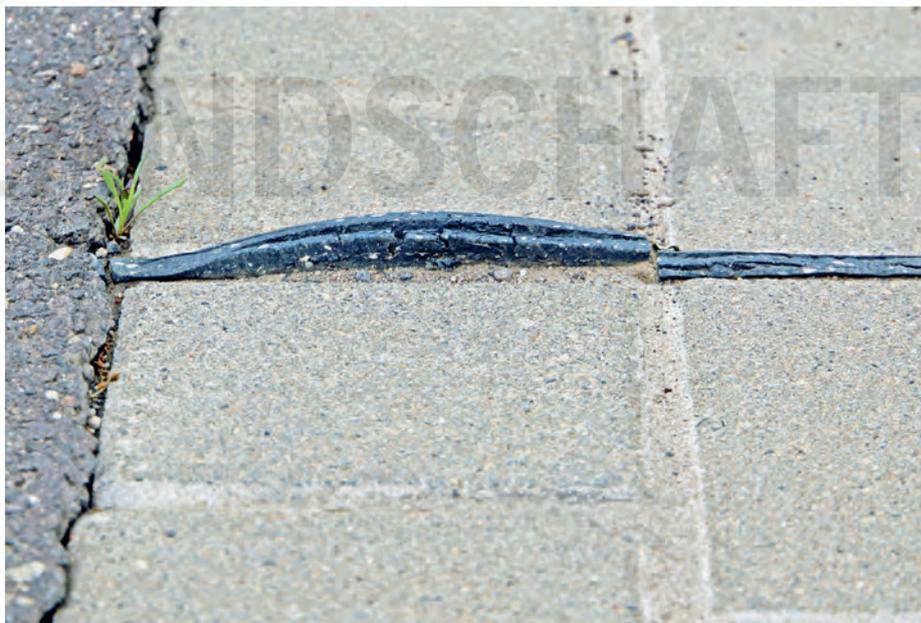
1. Herausgequetschte Fugeneinlage aufgrund einer Temperaturerhöhung. Fotos: Karl-Uwe Voß

ren. Die auf diese Art entstehenden Druckspannungen müssen von den Bewegungsfugen aufgenommen werden (s. Bild 1, eine aus einer Entwässerungsrinne herausgequetschte Fugeneinlage). Derartige Druckspannungen führen im Normalfall zur Ausbildung von Abplatzungen an der Oberfläche von Pflastersteinen in der Nachbarschaft zur Bewegungsfuge (Bild 2). Das geschieht vorzugsweise dann, wenn harte und damit wenig verformbare Fugeneinla-

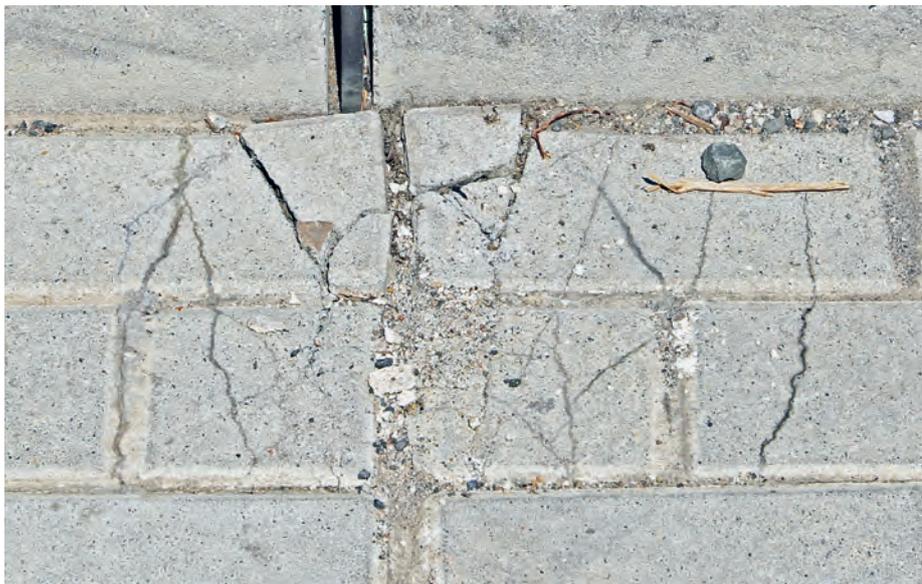
2. Ausbrüche an der Oberfläche von Pflastersteinen in der direkten Nachbarschaft zu einer Bewegungsfuge.

gen zur Herstellung der Bewegungsfugen verwendet werden.

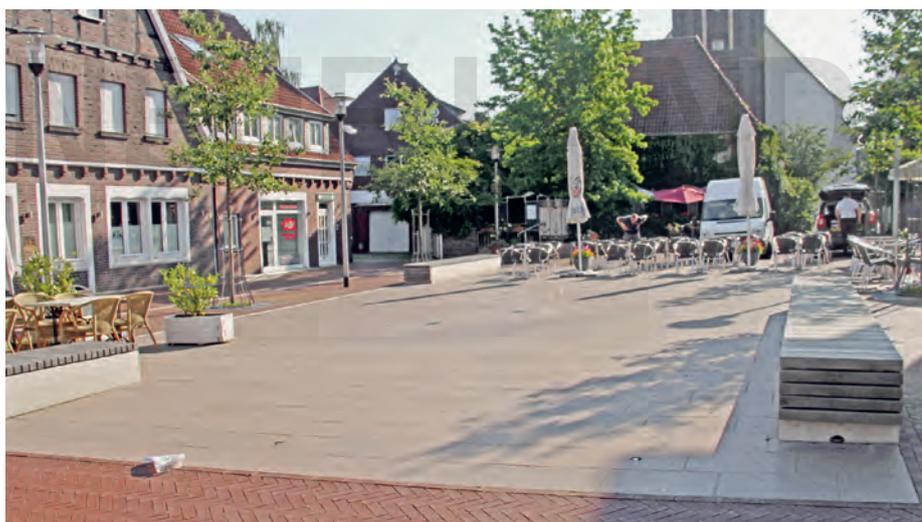
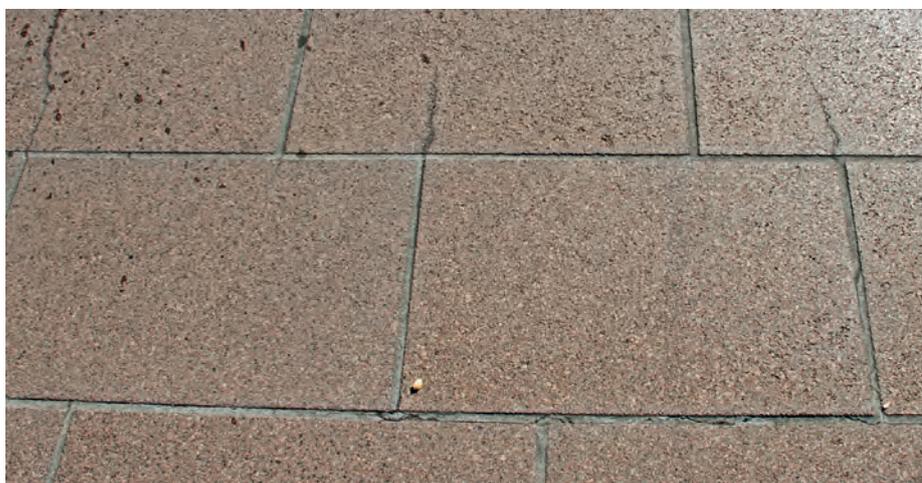
3. Risse aufgrund von temperaturbedingten Zugspannungen in einer gebundenen Pflasterdecke.

Wird eine gebundene Pflasterdecke stattdessen bei einer Temperatur von 25 °C hergestellt und treten im Winter beispielsweise Temperaturen von rund -10 °C auf, so würde sich die Länge der Pflasterdecke bei einem angenommenen Bewegungsfugenabstand von 8 m um circa 2,8 mm ($35 \text{ °K} \times 0,01 \text{ mm/m} \times 8 \text{ m}$) reduzieren. Eine Verkürzung führt zur Ausbildung von Zugspannungen in der Pflasterdecke, die zu Rissbildungen in den Pflasterbelägen oder in den Fugen führen können (s. Bild 3).

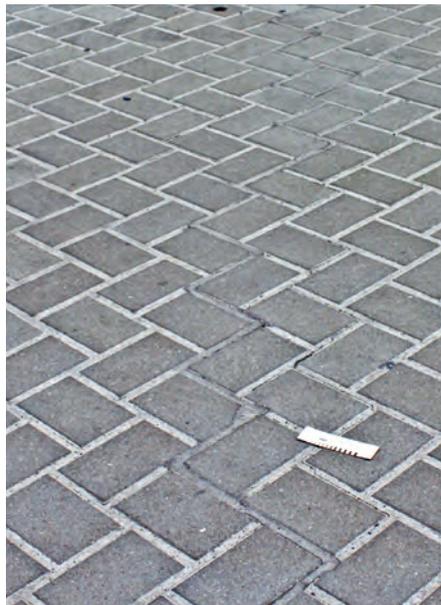
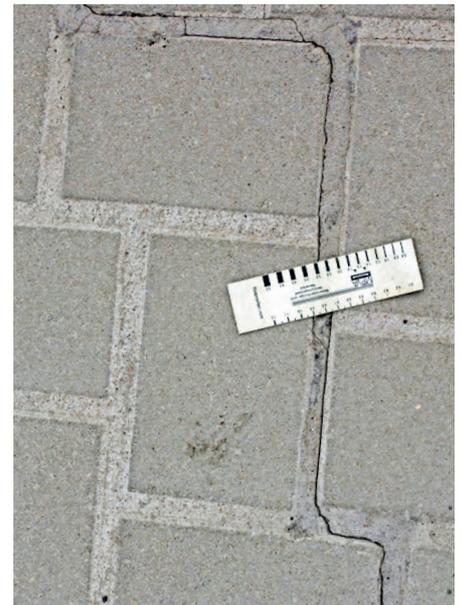
festigungselemente führen. Derartige Risse teilen die längere Seite zusammenhängender Pflasterdecken in kleinere Felder und stehen nicht selten mit der Bildung von Ausbrüchen an den Pflastersteinen oder den Fugenmörteln in Verbindung (s. Bild 4).

4. Rissbildung in einer vollgebundenen Pflasterdecke.

Zur Begrenzung des Rissrisikos sollten Bewegungsfugen in gebundenen Pflasterdecken aus diesem Grunde möglichst mit nicht zu großen Abständen eingebracht werden. Je nach Regelwerk werden Bewegungsfugenabstände zwischen 4 und 10 m für gebundene Pflasterdecken genannt, wobei im Normalfall ein Bewegungsfugenabstand von circa 6 m empfohlen wird. Eine Hilfestellung zur Abschätzung der tatsächlich erforderlichen Bewegungsfugenabstände wird in der neuen ZTV Wegebau gegeben. Zwar wurde auch hier von einem üblichen Bewegungsfugenabstand von 6 m ausgegangen, allerdings wurden darüber hinaus weitergehende Korrekturfaktoren zur Berücksichtigung der Plattendicke, der Einbautemperatur, der Materialart, der Bauweise und der Farbe der Produkte aufgenommen.

Im Rahmen der Objektbesichtigung zeigte sich bei dem oben dargestellten Objekt, dass vergleichsweise große Betonplatten im Halb-

verband mit großen Bewegungsfugenabständen und geringen Fugenbreiten zum Einsatz kamen. All dies sind negative Einflüsse, die sich deutlich schadensverstärkend auf die Rissbildung in gebundenen Pflasterdecken auswirken.

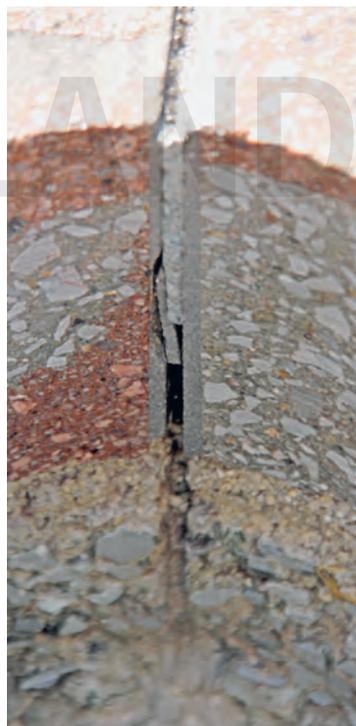
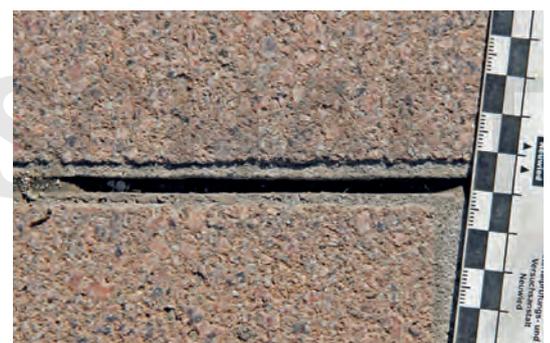
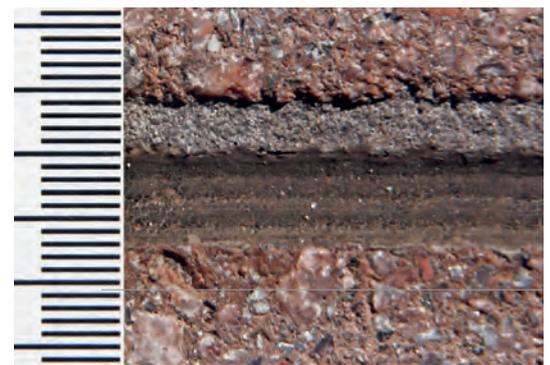
Neben den Abständen der Bewegungsfugen spielt natürlich auch die Breite der Bewegungsfugen eine wesentliche Rolle bei der Reduzierung der Rissgefahr. In den unterschiedlichen Regelwerken werden für die Bewegungsfugen Fugenbreiten zwischen 8 und 15 mm benannt (s. Bild 5)

5. Ausbildung einer Bewegungsfuge.

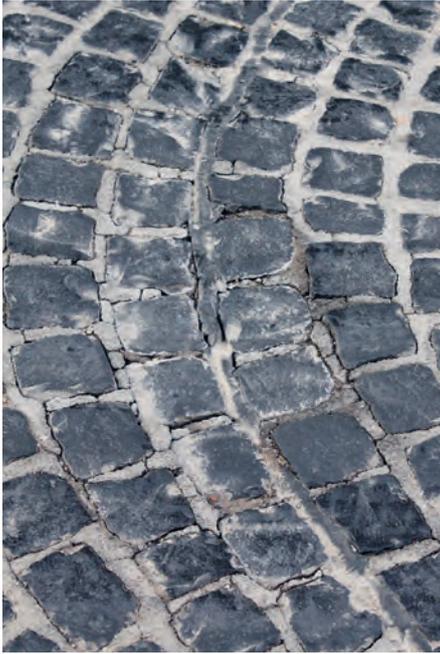
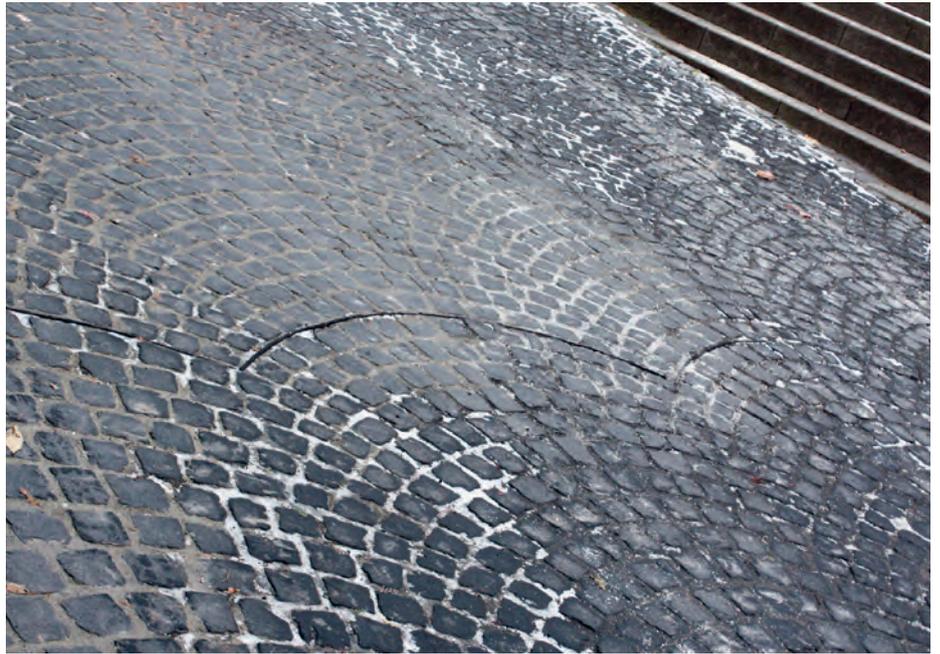
6. Schäden aufgrund einer zu hohen Verformbarkeit der Fugeneinlage.

Pflasterdecke in ausreichendem Umfang verformen können, um die entstehenden Druckspannungen schadensfrei aufzunehmen. Gleichzeitig müssen Fugeneinlagen allerdings auch eine ausreichende Steifigkeit und Rückstellfähigkeit aufweisen, damit die letzte Steinreihe vor der Bewegungsfuge einen ausreichenden Halt durch die Bewegungsfuge erhält. Aus diesem Grunde muss die Bewegungsfuge trotz ihrer Verformbarkeit zusätzlich die Funktion einer „Rückenstütze“ für die benachbarten Pflastersteine übernehmen, damit diese eine ausreichende „Lagestabilität“ aufweisen. Ist die Fugeneinlage zu leicht „verformbar“ (zu weich), so resultieren bei befahrenen Pflasterdecken nicht selten Steinverschiebungen aufgrund der einwirkenden Schubkräfte, wobei Abrisse im Fugenmörtel neben der Bewegungsfuge (s. Bild 6) entstehen.

Risse in den Pflastersteinen oder Fugen können demnach die logische Folge der Verwendung zu weicher Fugeneinlagen bei stärker belasteten Pflasterdecken darstellen. Genau dieser Dualismus (notwendige Verformbarkeit der Fugeneinlage, ohne dass die Lagestabilität der Pflastersteine übermäßig reduziert wird) hat zu der in Fachkreisen häufig kontrovers geführten Diskussion geführt, ob eher harte (z. B. vulkanisierter Kautschuk) oder besser weiche Materialien (z. B. Polyolefin-Schaumstoffe) als Fugeneinlagen eingesetzt werden sollten. Aktuell geht die Fachmeinung in die Richtung in den einschlägigen Arbeitskreisen, dass weiche Fugeneinlagen eher zur Herstellung geringerer beanspruchter Pflasterdecken und harte Fugeneinlagen eher zur Herstellung höher beanspruchter Pflasterdecken verwendet werden sollten.

Wie diese Diskussion zeigt, gibt es hinsichtlich der Härte der Fugeneinlagen demnach keine allgemein gültige, „richtige“ Lösung. Vielmehr muss immer ein Kompromiss zwischen der erforderlichen Verformbarkeit der Fugeneinlage zur Aufnahme der Temperaturdehnungen und der erforderlichen Lagestabilität der Pflastersteine in der Nachbarschaft zur Bewegungsfuge gefunden werden. Bei dieser Abwägung spielt im Besonderen die Einbautemperatur der gebundenen Pflasterdecke zum Einbaupunkt eine wesentliche Rolle, deren Berücksichtigung im Normalfall in der Praxis kaum sachgerecht umsetzbar

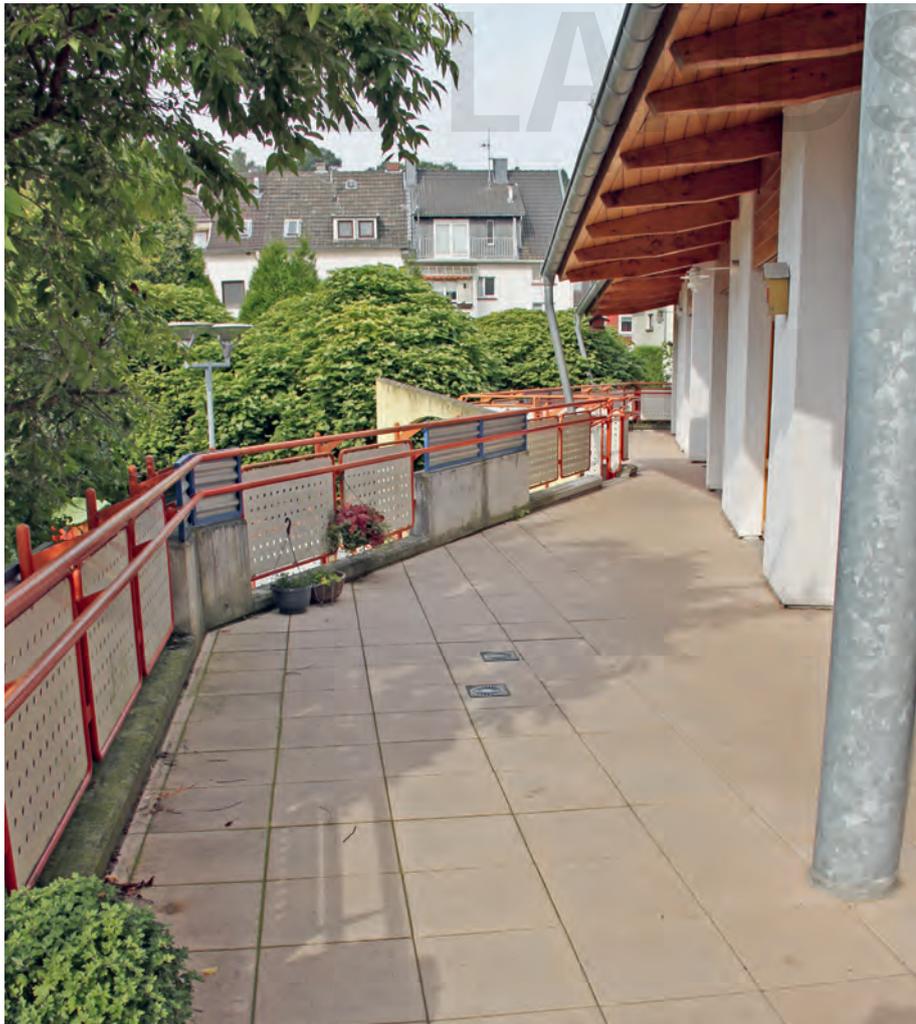
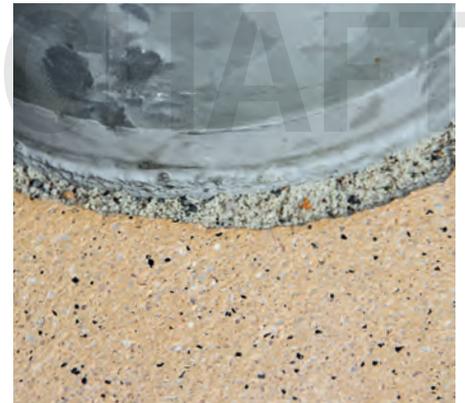
7. Starrer Anschluss des Plattenbelags an die aufgehenden Bauteile.

Bei der Festlegung von Bewegungsfugen ist weiterhin zu bedenken, dass auch und gerade im Bereich des Anschlusses an aufgehende Bauteile Bewegungsfugen auszuführen sind. Bei der nachfolgend dargestellten Fläche handelt es sich um eine gebundene Pflasterdecke aus Betonplatten, die in Mischbauweise mit ungebundener Bettung (Bettungssplitt 2/5 mm) erstellt wurde. Trotz einer Länge von circa 80 m wurden Bewe-

gungsfugen bei diesem Plattenbelag weder geplant noch ausgeführt. Wie die Fotos aus Bild 7 zeigen, war der Plattenbelag mittels eines starren Fugenmörtels an die aufgehenden Bauteile angeschlossen worden, so dass thermische Verformungen zu Schäden am Plattenbelag geführt haben. Beim Anschluss an aufgehende Bauteile ist zu beachten, dass nicht nur der Plattenbelag von den aufgehenden Bauteilen zu trennen

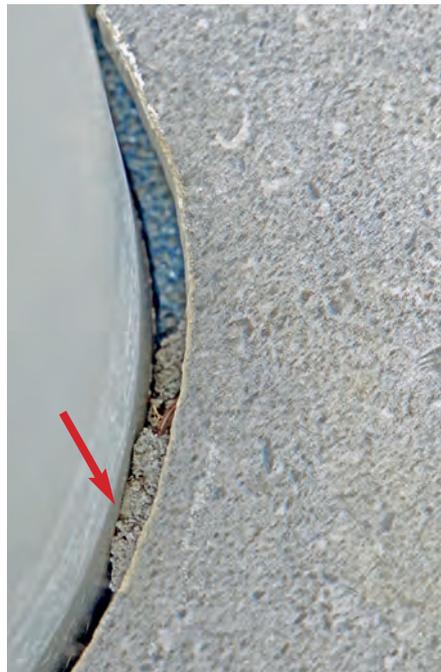
8. Starrer Anschluss des Bettungsmörtels an aufgehende Bauteile.

ist, vielmehr ist auch der direkte Kontakt zwischen dem Bettungsmörtel und den aufgehenden Bauteilen durch die Einbringung von verformbaren Randdämmstreifen zu verhindern (Bild 8).

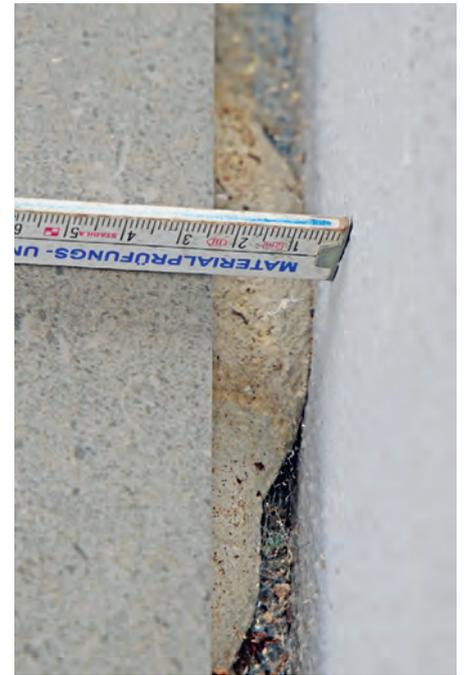
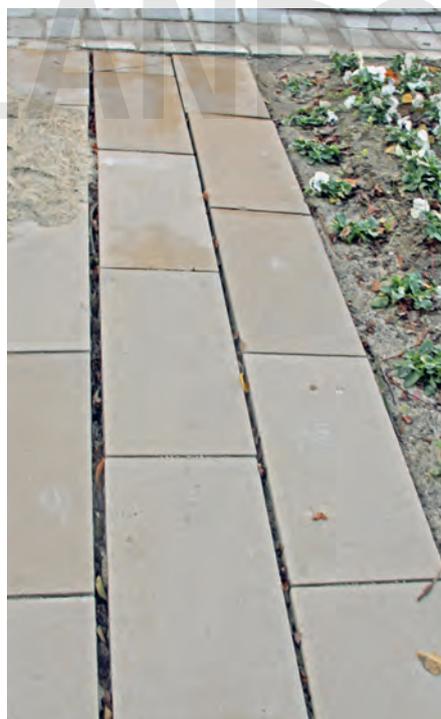
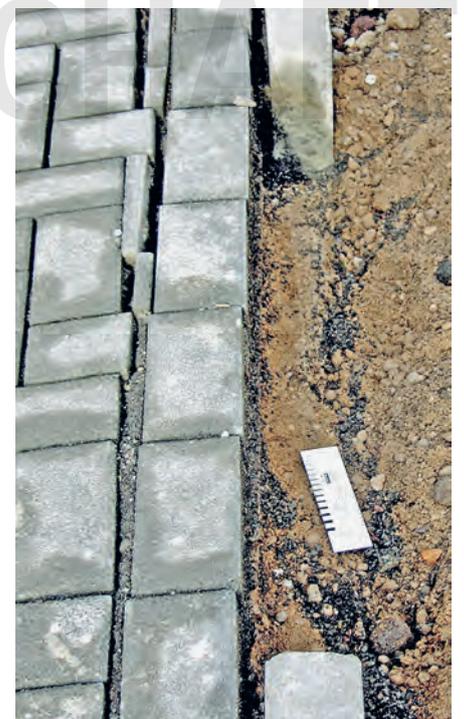
9. Fehlende Randeinfassung beziehungsweise fehlende oder minderwertige Rückenstütze.

Erstaunlicherweise wird immer wieder vergessen, dass Einfassungen beziehungsweise Rückenstützen zur Vermeidung der Verschiebung von Pflastersteinen in Pflasterdecken erforderlich sind, welche die Lagestabilität der Befestigungselemente sicherstellen. Wirken Schubkräfte bevorzugt bei höher belasteten Flächen auf Pflasterdecken oder Plattenbeläge ohne Randeinfassungen ein, so verschieben sich die Befestigungselemente der Flächenbefestigung gegebenenfalls deutlich. (Bild 9)

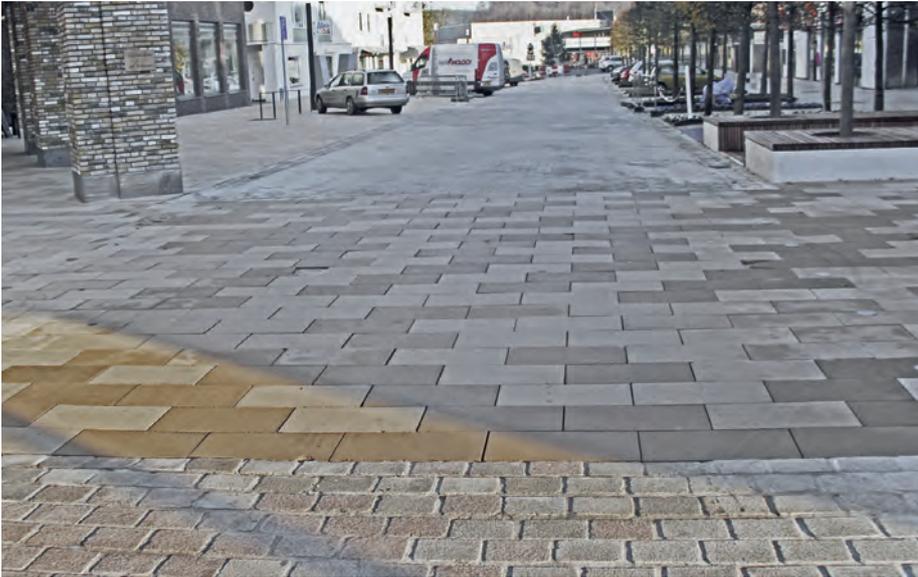
10. Ungebundener Fußgängerüberweg über eine in vollgebundener Bauweise ausgeführte Straße.

Noch häufiger werden Schäden aufgrund fehlender Einfassungen oder Rückenstützen bei Übergängen zwischen gebundenen und ungebundenen Bauweisen vorgefunden. Das nachfolgende Beispiel zeigt eine in vollgebundener Bauweise (rote Pfeile in Bild 10) hergestellte Straße, die durch einen in ungebundener Bauweise ausgeführten Fußgängerüberweg (grüner Pfeil Bild 10) unterbrochen

wurde. Eine Rückenstütze zwischen der gebundenen und der ungebundenen Teilfläche war weder geplant noch ausgeführt worden, so dass die Pflastersteine der gebundenen Pflasterdecke keine ausreichende Lagestabilität aufwiesen.

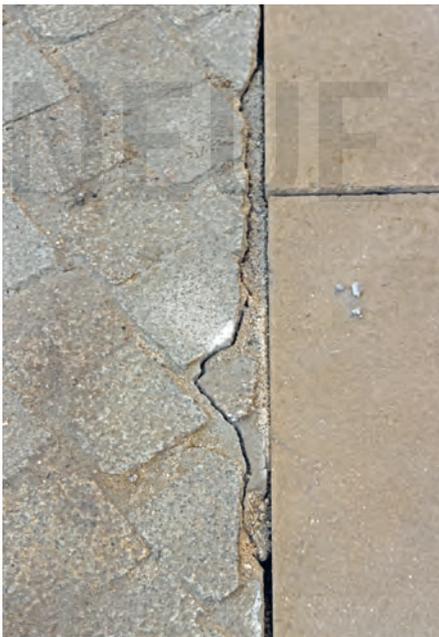
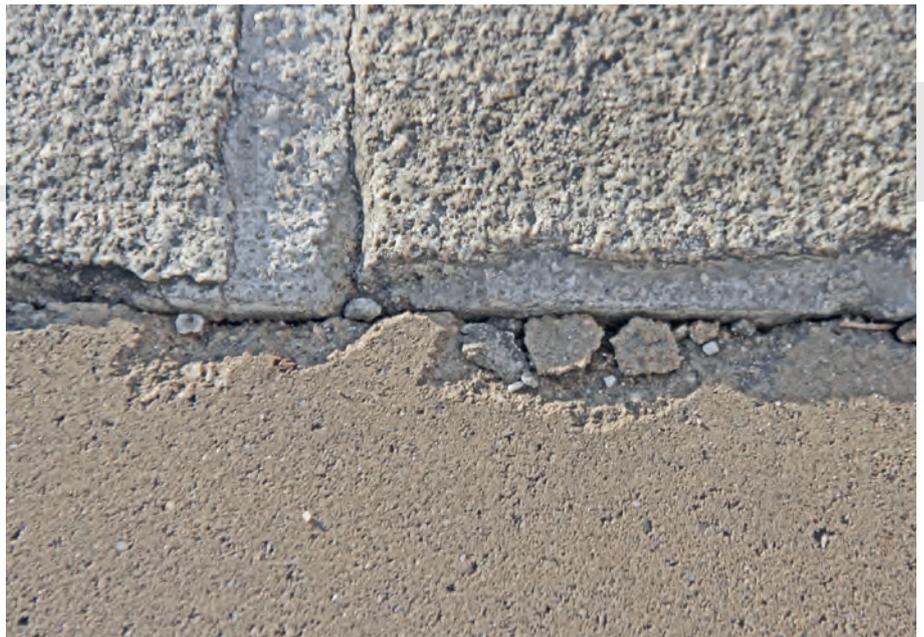
11. Ausbrüche an den Randsteinen der gebundenen Pflasterdecke.

Aufgrund der Befahrung dieser Flächenbefestigung wirken bei Bremsvorgängen zum Teil erhebliche Schubkräfte auf die im Übergangsbereich zur ungebundenen Bauweise verlegten und in gebundener Bauweise eingebrachten Pflastersteine ein, die aufgrund der fehlenden Einfassung/Rückenstütze nicht schadensfrei in die Unterlage abgeleitet werden können. Im Rahmen der Befahrung dieser Übergangsbereiche brachen die Pflastersteine aus der gebundenen Pflasterdecke he-

raus und es entstanden Risse im und Ausbrüche am Fugenmörtel (s. li. Bild 11).
