Gebundene Pflasterdecken, Teil 3: Noch mehr Planungs- und Ausführungsfehler

■ **Karl Uwe Voß** | Im letzten Teil der Serie zu gebundenen Pflasterdecken wird auf die nachfolgend genannten, schadensträchtigen Sonderbauweisen eingegangen: gebundene Unterlage mit nicht sachgerechter Entwässerungsfähigkeit, Sonderbauweise ohne vollständigen Verbund zwischen den Befestigungselementen und dem Bettungsmörtel sowie Sonderbauweise mit nicht vollständig mit kunstharzhaltigem Fugenmörtel gefüllten Fugen.

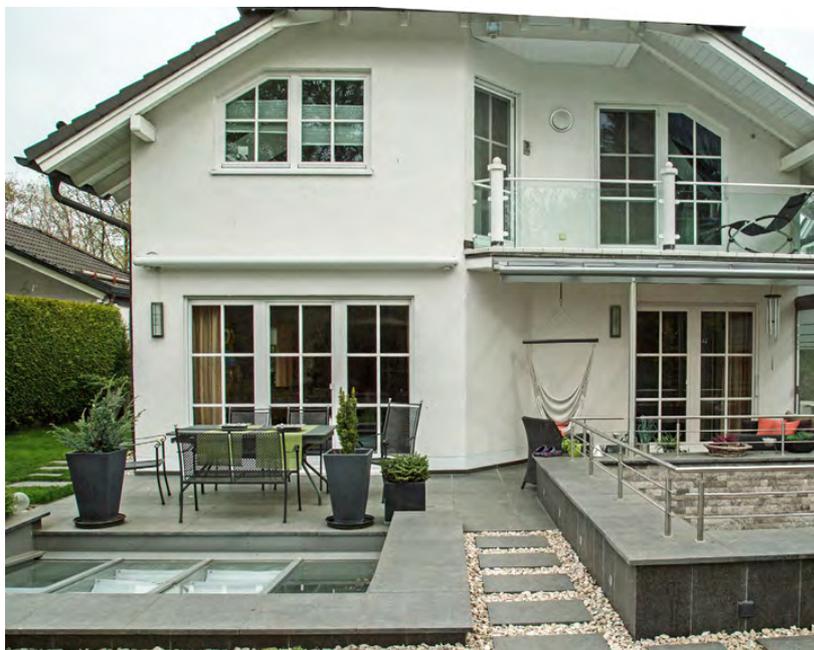
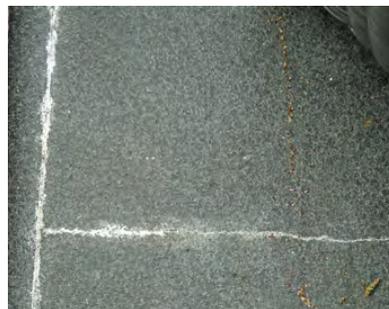
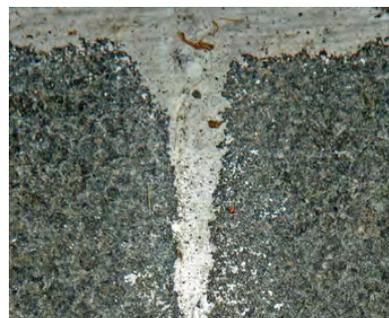
auf bestehende Betonoberflächen „aufgeklebt“ werden, ohne dass Maßnahmen zur schadensfreien Wasserableitung (z. B. in Form einer Flächendrainage) getroffen werden. Die nachfolgenden Bilder zeigen beispielhaft die Terrasse eines repräsentativen Objektes, bei der sich aufgrund einer nicht ausreichenden Entwässerungsfähigkeit Grünbeläge und massive Ausblühungen in der

Oberfläche der Fugen beziehungsweise der Plattenbeläge gebildet haben.

Grünbeläge und Ausblühungen auf den Fugen beziehungsweise Plattenbelägen einer gebundenen Flächenbefestigung. Fotos: Karl Uwe Voß

Dieser Schaden hätte durch Anordnung einer Flächendrainage unterhalb des Bettungsmör-

tels mit großer Wahrscheinlichkeit verhindert werden können. Wie dieses Beispiel zeigt, kann die „Fliesenlegerbauweise“ aus dem Gebäudeinnern nicht ohne Weiteres nach außen übertragen werden. Vielmehr müssen die klimatischen Rahmenbedingungen (Einwirkung von Niederschlägen und von Frost) im Außenbereich bei der Festlegung der anzuwendenden Bauweise zwingend berücksichtigt werden.

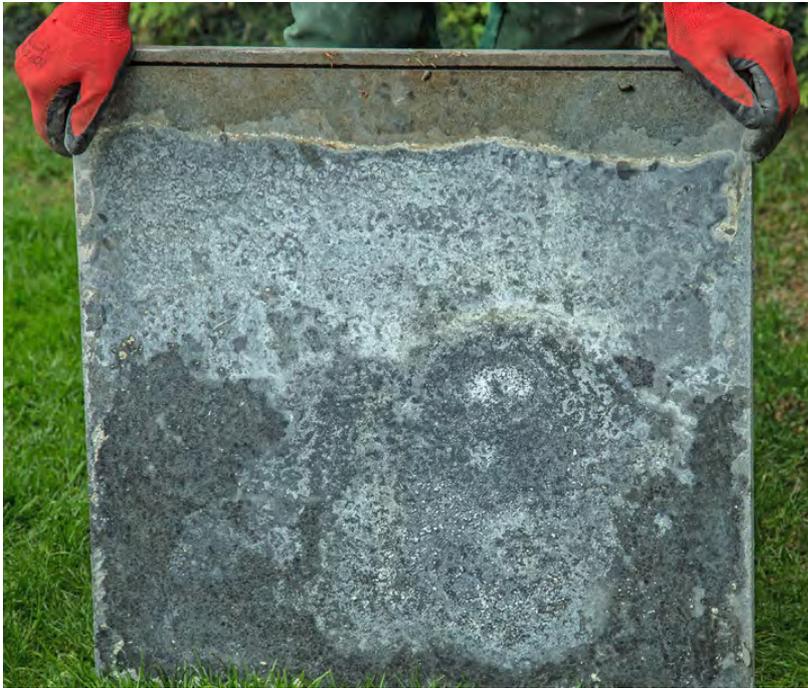
Nach dem Öffnen des Plattenbelags zeigte sich, dass die Bettung stark durchfeuchtet war und auf der Plattenrückseite, neben Resten des Bettungsmörtels, massive Ausblühungen vorzufinden waren.

2. Massive Ausblühungen auf der Rückseite des Plattenbelags.

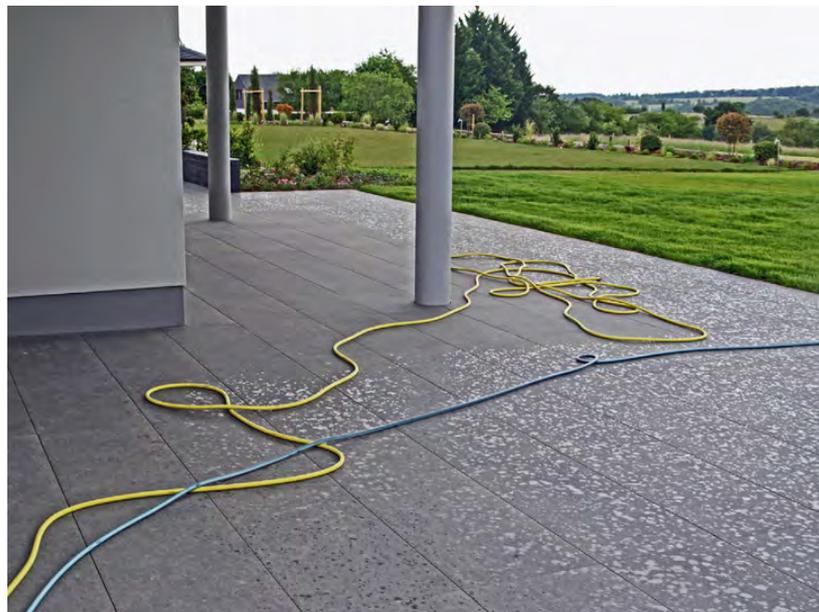
In den letzten Jahren hat die Bedeutung von keramischen Platten bei der Herstellung von Plattenbelägen auf Terrassen deutlich zugenommen, wobei die althergebrachten Bauweisen teilweise durch neue ersetzt wurden. Für viele dieser Bauweisen liegen aber keine ausreichenden Erfahrungen bei der Anwendung im Außenbereich vor, einige der Bauweisen stellen sogar nicht selten den Ausgangspunkt für Streitigkeiten dar. Das nachfolgende Beispiel zeigt die Terrasse eines repräsentativen Objektes, auf der ein keramischer Plattenbelag zur Anwendung kam, der mittels der „Batzenverlegung“ verlegt worden war.

Ein Haftvermittler zur Sicherstellung eines sachgerechten Verbundes zwischen den keramischen Platten und dem Bettungsmörtel kam nicht zur Anwendung. Da die kerami-

schen Platten nicht mit flächigem Verbund zur Unterlage, sondern auf Mörtelbatzen verlegt worden waren, klang der keramische Belag über große Teile des Plattenbelags hohl, was durch den Bauherrn reklamiert wurde. Leider hatte der Ausführende den Bauherrn über diesen „Nebeneffekt“ der gewählten Bauweise im Vorfeld nicht informiert. Neben dem vorgefundenen Hohlklang ist diese Bauweise aber auch aus technischer Sicht kritisch, da der Verleger nicht nur die Batzenverlegung gewählt hatte! Vielmehr hatte er die Terrasse trotz einer Gesamtbreite von rund 20 m zusätzlich ohne Bewegungsfugen ausgeführt. Da der Verbund zwischen den keramischen Platten und dem Bettungsmörtel aufgrund der Batzenverlegung und dem eingesparten Haftvermittler deutlich reduziert war und ein viel zu großer Bewegungsfugenabstand vorlag (s. Teil 2 dieser Artikelserie) war das Risiko für die Entstehung von Folgeschäden in Form von Rissbildungen und der Ablösung der keramischen Platten vom Bettungsmörtel im vorliegenden Fall deutlich erhöht.

3. Unter Verwendung keramischer Plattenbeläge hergestellte Terrasse.

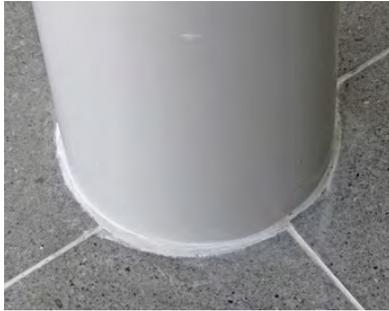
Wie in vielen anderen Fällen lagen auch dort gleich mehrere Fehlerquellen vor. So waren die aufgehenden Bauteile darüber hinaus nicht durch Bewegungsfugen vom Plattenbelag getrennt worden (s. Abb. 4). Im Gegen-

4. Verfüllung des Hohlräume zwischen einer Stütze und dem Plattenbelag mit einem starren, zementgebundenen Mörtel.

satz dazu waren die Zwischenräume zwischen den aufgehenden Bauteilen und dem Plattenbelag mit einem starren Zementmörtel verfüllt worden, so dass ein starrer Anschluss der Platten an die aufgehenden Bauteile vorlag.

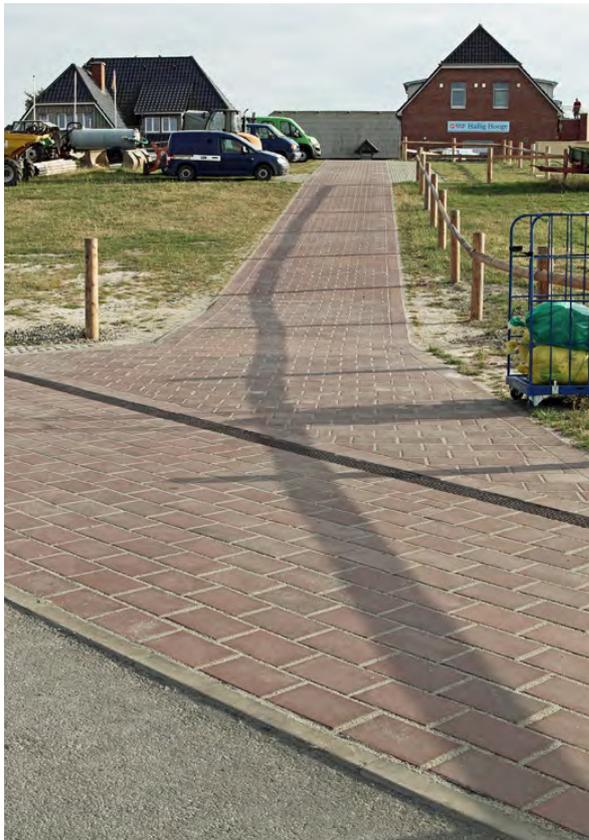
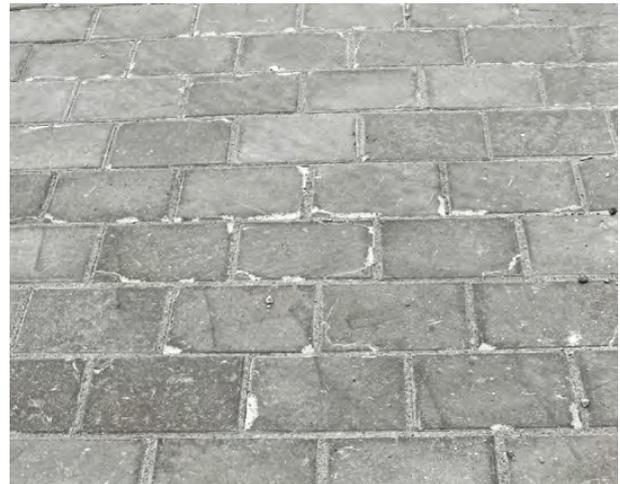
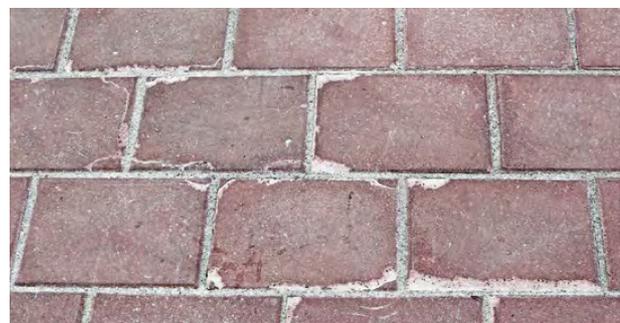
Das nachfolgende Beispiel zeigt ein Objekt, in dem ein harzgebundener, aber nicht wasser-durchlässiger Fugenmörtel bei einer Mischbauweise zum Einsatz kam. Leider hatte man sich aus Kostengründen aber dazu entschlossen, diesen Fugenmörtel nicht über die gesamte Steinhöhe einzubringen, sondern nur die obersten circa 2 cm mit dem Fugenmörtel zu verfüllen. Darunter kam ein ungebundenes Fugenmaterial zum Einsatz. Das Schadensrisiko dieser ohnehin schon schadenssträchtigen Bauweise wurde dadurch noch verschärft, dass es sich bei dieser Fläche um

eine (zwar nur in geringer Frequenz) befahrene Pflasterdecke handelt. Erwartungsgemäß waren massive Schäden die Folge, allerdings wiesen die Schäden im vorliegenden Fall ein ungewöhnliches Erscheinungsbild auf (Abb. 5).

5. Schadensbild bei teilgefüllten, harzgebundenen Fugen einer gebundenen Pflasterdecke.

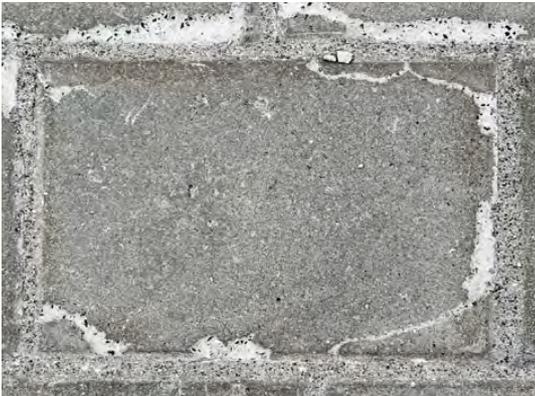
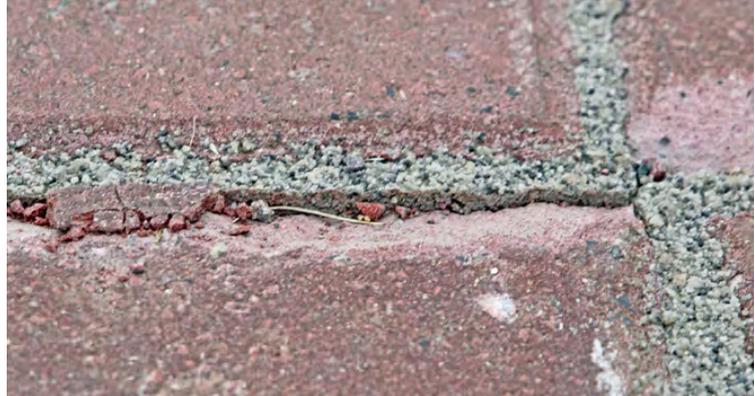
Wie diese Bilder zeigen, äußerten sich die Schäden derart, dass zuerst Risse im Bereich der Steinränder entstanden und die Steinoberfläche anschließend in diesem Bereich abwitterte (Abb. 6). Aus diesem Grunde bestand seitens des Bauherrn die Vermutung, dass die Pflastersteine verantwortlich für diesen Schaden wären.

Auffällig war, dass der Fugenmörtel im Bereich der Ausbruchstellen in der Fuge verblieb und der Zementstein im Randbereich der Steinoberfläche durch die Fuge sogar stabilisiert wurde. Erst im Rahmen der Öffnung der Pflasterdecke zeigte sich, dass die Fugen nur im oberflächennahen Bereich mit dem

6. Ausbrüche an den Steinrändern bei teilgefüllten, harzgebundenen Fugen.

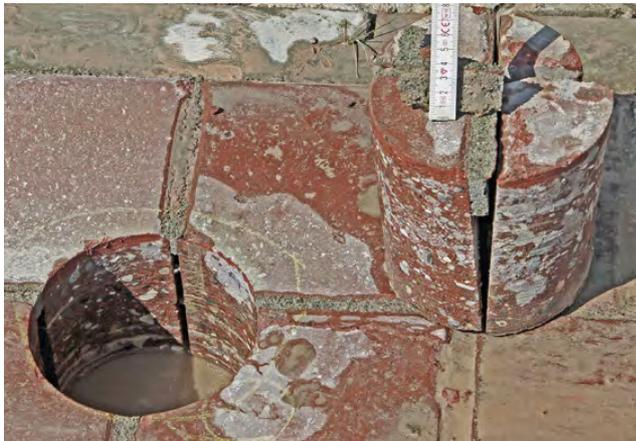
Fugenmörtel verfüllt waren und die darunter liegende Fuge ein ungebundenes Fugenmaterial enthielt (Abb. 7).

Außerdem wies die Bettung auch hier keine ausreichende Entwässerungsfähigkeit auf, so dass sich in die Konstruktion eindringendes Wasser auf der Bettung staute. Ursächlich für diesen Schaden war die Kombination mehrerer Effekte:

1. Die gewählte Bauweise mit nur teilgebundener (über eine Höhe von rund 2 cm gebunden ausgeführte) Fuge ist allein aufgrund der entstehenden Temperaturspannungen nicht zur Herstellung gebundener Pflasterdecken (weder befahren noch unbefahren) geeignet, da in diesem Fall hohe Belastungen auf die obere Steinkante zu erwarten sind;

7. Unvollständige Fugenfüllung.

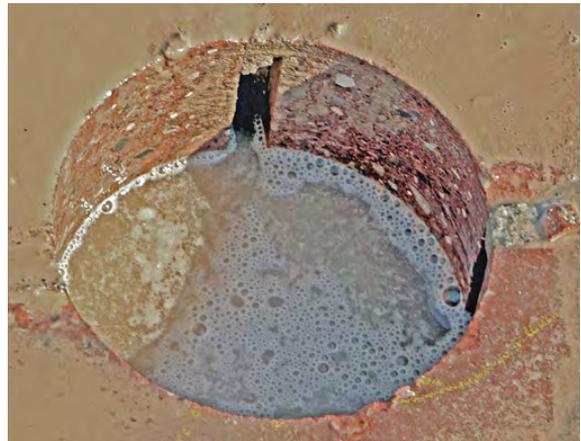
2. Die Pflasterdecke war nicht in der Lage, die aufgetragenen Lasten zerstörungsfrei abzuleiten, vielmehr bewegten sich die Pflastersteine der Pflasterdecke bei der Befahrung leicht, wobei sich die Verwendung eines „elastischen“ Fugenmörtels negativ auf die dynamisch einwirkenden Zugspannungen im Bereich der Steinecken beziehungsweise -kanten auswirkte. Der Entstehungsmechanismus der vorgefundenen Schäden ist in Abb. 8 skizziert.
3. Abschließend wurde das Schadensrisiko noch durch die nicht ausreichend wasserdurchlässige Bettung und die einwirkenden Temperaturspannungen beim Abkühlen der Pflasterdecke verstärkt.

8. Vertikale Belastung der Pflastersteine der mit einer Kunstharzfuge versehenen Pflasterdecke.

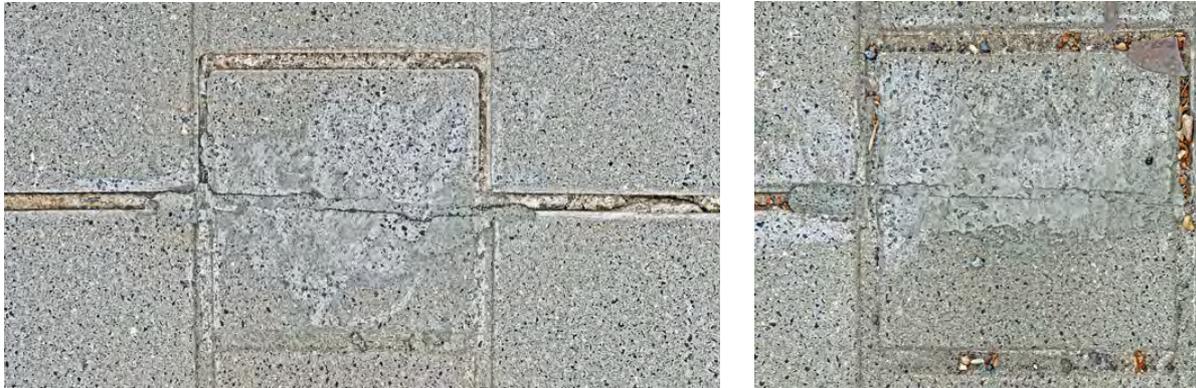
9. Sanierte Risse und deren optische Auffälligkeit.

Nicht selten fordern Bauherrn trotz der nicht eingeschränkten technischen Funktionsfähigkeit gerissener Pflasterdecken, dass diese Risse aus optischen Gründen zu sanieren sind, wobei die Risse aufgeschnitten und verharzt werden sollen (Bild 8).

Wie die Fotos aus Bild 8 zeigen, weisen derart „sanierte“ Risse häufig eine noch größere optische Auffälligkeit auf, so dass das optische Erscheinungsbild nach der Sanierung schlechter als vor der Sanierung ist.
