Sachverständige Bewertung von Kantenschäden an Betonpflastersteinen

Kantenschäden an Pflastersteinen weisen ein erhebliches Streitpotenzial auf, weshalb die MPVA Neuwied GmbH in den letzten Jahren zwei Forschungsvorhaben zur prüftechnischen Bewertung der Kantenstabilität von Betonpflastersteinen durchgeführt und in [13], [14] über die Ergebnisse berichtet hat. Im nachfolgenden Artikel sollen darüber hinaus Hinweise zur sachgerechten Bewertung der technischen Mangelhaftigkeit und zu potenziellen Ursachen für auftretende Kantenschäden in Objekten, auch unter Berücksichtigung der Planung, Ausführung und Nutzung der Flächenbefestigungen, gegeben werden. Hierbei soll darüber hinaus klargestellt werden, dass die Ursache für die Entstehung von Kantenschäden an Pflastersteinen nicht zwangsläufig bei den Betonsteinherstellern zu suchen ist.

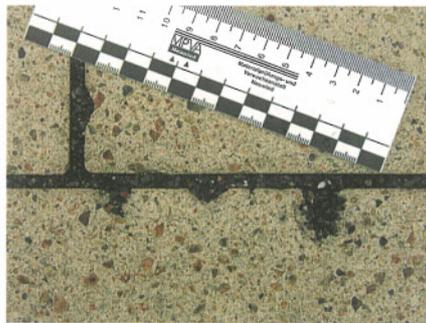
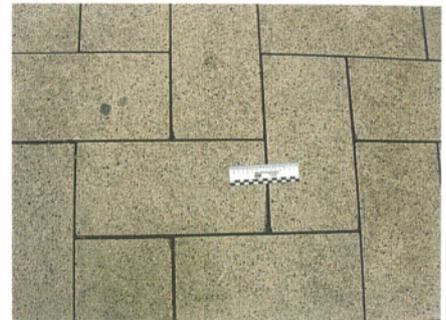
Im Rahmen der sachgerechten Bewertung von Kantenschäden an Pflastersteinen muss sich der Sachverständige im Rahmen des Ortstermins u. a. mit der Frage beschäftigen, ob es sich bei den vorliegenden Schäden tatsächlich um Mängel oder um hinzunehmende Unzulänglichkeiten handelt. So stellt nicht jede Kantenabplatzung automatisch einen Mangel dar, vielmehr ist eine gewisse Menge an Kantenabplatzungen (siehe Abb. 1) technisch unvermeidbar und hinzunehmen (siehe auch [8]).

Abb. 1 a+b: Kantenschäden an Betonpflastersteinen

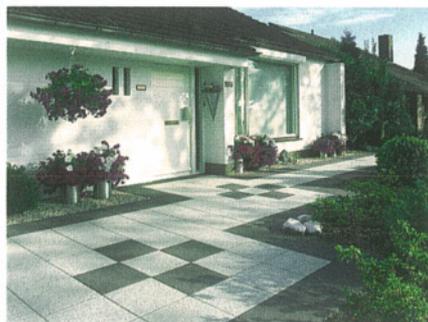
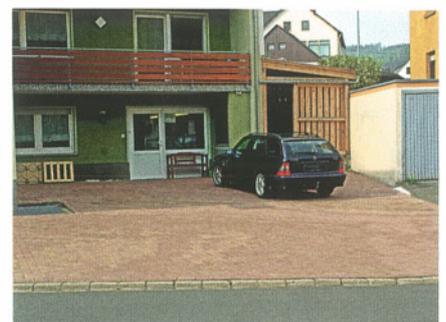
einträchtigung der Optik als auch die Bedeutung der Optik für die betrachtete Flächenbefestigung zu berücksichtigen (siehe Abb. 2).

Abb. 2 a+b: unterschiedliche optische Erscheinungsbilder von Flächenbefestigungen

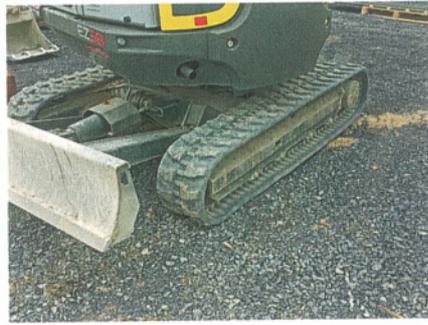
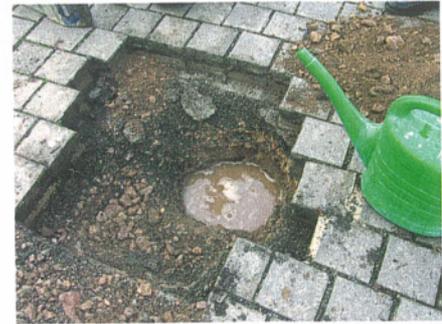
- Verwendung von Tragschichtmaterialien mit einer nicht sachgerechten Sieblinie [8]
- Eintrag des Bettungsmaterials in die Tragschicht bei einer nicht ausreichenden Filterstabilität zwischen diesen Schichten [8]
- Verwendung eines Tragschichtmaterials mit nicht ausreichender Kornfestigkeit (z. B. bei Verwendung kalksteinhaltiger Tragschichtmaterialien, siehe auch Abschnitt 2.1.2)
- Zermürbung der Gesteinskörnungen in der Bauzeit, z. B. durch das Befahren der ungeschützten Tragschicht mit sehr schweren Fahrzeugen bzw. mit Kettenfahrzeugen (siehe Abb. 3) (siehe auch Abschnitt 2.1.7).

Abb. 3a+b: Zerstörung des Tragschichtmaterials in der Bauphase und Wasserstau in der Tragschicht

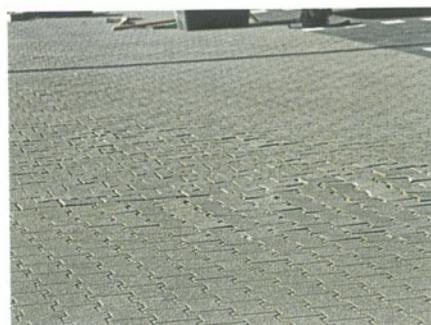
Auch beim Einsatz von Bettungsmaterialien ohne Nullanteil (z. B. Splitt 2/5 mm) kann es bei befahrenen Flächenbefestigungen aufgrund einer zu geringen Stabilität der Flächenbefestigung zu deutlichen Horizontalverschiebungen der Flächenbefestigung und in der Folge auch zu Kantenabplatzungen an den Pflastersteinen kommen.

Abb. 4 a+b: Horizontalverschiebung der Pflastersteine sowie damit verbundene Kantenschäden

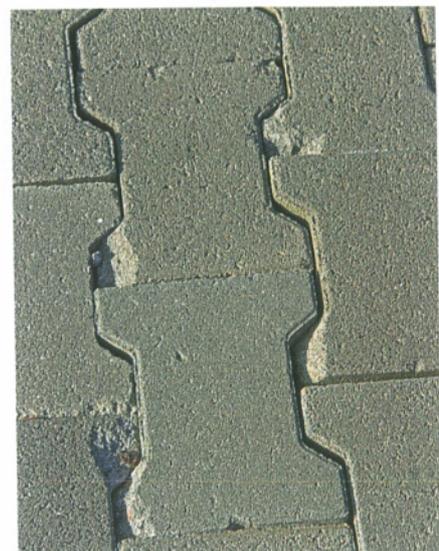
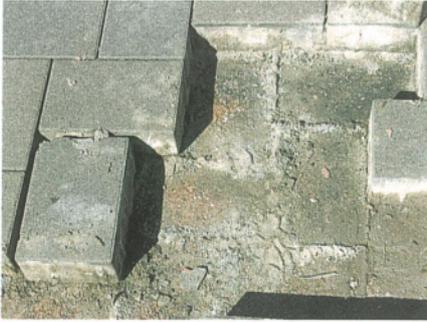
Ähnliche Probleme treten auf, wenn zur Herstellung befahrener Flächenbefestigungen Bettungsmaterialien (siehe auch Abschnitt 2.1.1) eingesetzt werden, die keine ausreichende Kornfestigkeit aufweisen (häufig handelt es sich hierbei um kalksteinhaltige Splitte) und die durch die Befahrung der Flächenbefestigung zum Teil zermürbt werden und damit zu einer »Abdichtung« der Bettung führen [6]. (Abb. 5)

Abb. 5 a+b: »Abdichtung« der Bettung durch Verwendung kalksteinhaltiger Splitte

Daneben hat der Planer darauf zu achten, dass nur Bettungs- und Tragschichtmaterialien mit einer ausreichenden Festigkeit eingesetzt werden, da Tragschichtmaterialien mit geringeren Festigkeiten bei der Nutzung der Flächenbefestigung ggf. zermürben und damit die Wasserdurchlässigkeit der Schichten einschränken. Zur Reduzierung des Risikos von Kantenschäden sollte aus diesem Grunde möglichst auf die Verwendung kalksteinhaltiger Materialien verzichtet werden (s. 2.1.1 und 2.1.2).

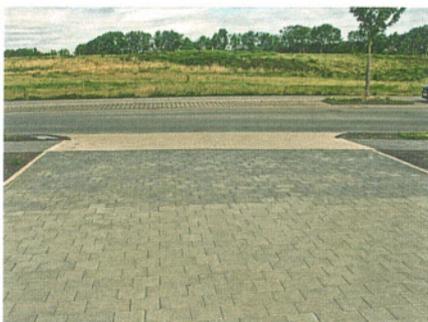
festzulegen, welche Fugenmaterialien einzusetzen sind. So führt der feinteilreiche Fugenschluss zwar zur Stabilisierung der Fuge, doch leider steigt die Gefahr der Entstehung von Verfärbungen der Pflastersteinoberflächen durch die Verwendung dieser feinteilreichen Fugenmaterialien im Regelfall deutlich an (siehe Abb. 6).

Abb. 6 a+b: Verfärbung von Steinoberflächen durch den Eintrag von Fugenmaterial
Oben: Flächenbefestigung mit Verfärbungen durch das Fugenmaterial
Rechts: Einschlämmversuch eines kritischen Fugenmaterials auf einen sauberen Pflasterstein

Um die Standsicherheit der Flächenbefestigung auch dauerhaft zu erhalten, sind entsprechende Flächenbefestigungen im Rahmen der Nutzung bei Bedarf regelmäßig nachzusanden (siehe Abschnitt 2.3). Nur so kann sichergestellt werden, dass die Fugenfüllung auch während der Nutzung erhalten bleibt.

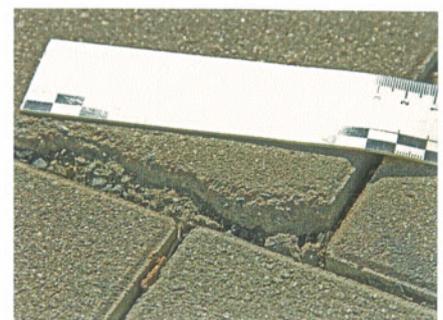
Bei der Verlegung der Pflastersteine ist zu beachten, dass der zulässige Versatz zwischen Nachbarsteinen (sog. »Überzähne«) gemäß DIN 18 318 einen Wert von 2 mm nicht überschreiten darf. Ist dieser Versatz zu groß, so stehen einzelne Pflastersteine aus der Oberfläche der Flächenbefestigung heraus, weshalb die Gefahr für die Entstehung von Kantenschäden bei befahrenen Flächenbefestigungen

Abb. 8: Kantenschäden an einem Höhenversatz zwischen benachbarten Pflastersteinen

deutlich wächst. Häufig zeigen sich intensive Zermürbungen der Steinkanten, wenn größere Überzähne vorliegen und die Flächenbefestigungen z. B. im Winter mit Schneeräumfahrzeugen geräumt werden (siehe Abb. 8).

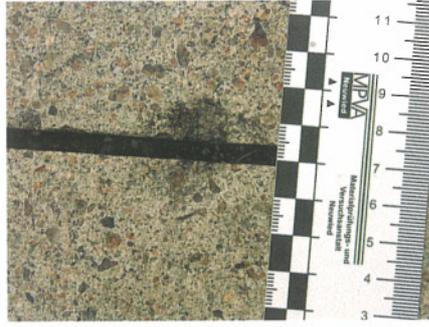
Abb. 9 a+b: Schäden an den Kanten benachbarter Pflastersteine

Werden die Pflastersteine im Rahmen der Verlegung mit Richteisen ausgerichtet, zeigen sich im Gegensatz dazu keine Kantenzermürbungen, vielmehr werden hier im Regelfall lokale Schäden an gegenüberliegenden Kanten der Pflastersteine vorgefunden (siehe Abb. 9).

Schäden an gegenüberliegenden Steinkanten müssen nicht zwingend auf die unsachgemäße Verwendung von Richteißen (siehe Abschnitt 2.1.5) zurückzuführen sein. Alternativ können derartige Schäden entstehen, wenn sich Gesteinskörner in den Fugen der Flächenbefestigung ansammeln und Fahrzeuge über diese Gesteinskörner fahren (siehe Abb. 15). Hierbei wirken hohe Punktlasten auf die gegenüberliegenden Steinkanten, die ggf. nicht schadensfrei durch die Steinkanten aufgenommen werden können.

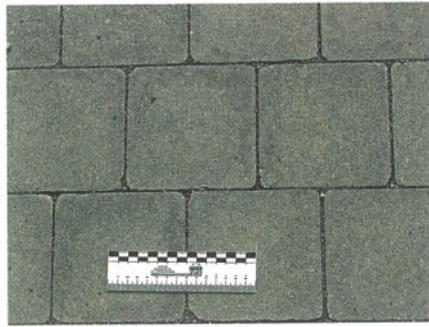
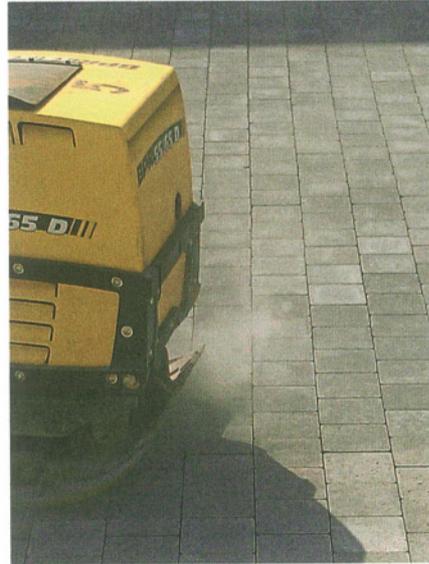
Abb. 10 a+b: Kantenschäden durch Verwendung einer Rüttelplatte ohne Plattengleitvorrichtung

Der Klassiker der Kantenschäden ist die flächige Zerstörung der Steinkanten durch die Verwendung von Rüttelplatten ohne Plattengleitvorrichtung im Rahmen der Verlegung der Flächenbefestigung (siehe Abb. 10). Die Besonderheit dieser Kantenschäden besteht darin, dass nahe-

zu alle Steinkanten Schäden aufweisen, sodass Einzelschäden quasi nicht mehr differenzierbar sind.

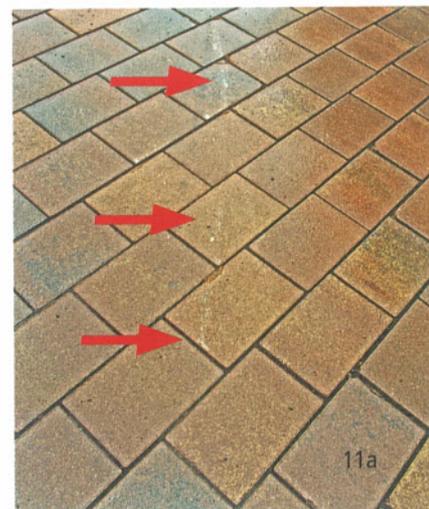
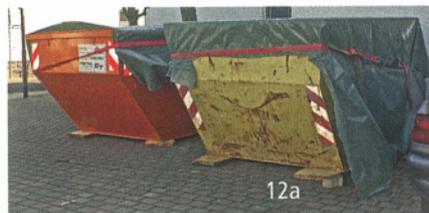
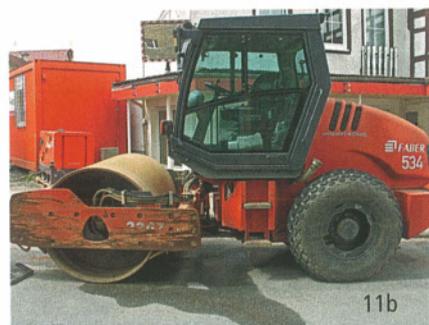
Auch Flächenbefestigungen, die im Rahmen der Nutzung normalen Beanspruchungen ausgesetzt werden, können in der Bauzeit massive Belastungen erfahren haben. So hat sich bei der Bearbeitung von einigen Schadensfällen gezeigt, dass Kantenschäden an Flächenbefestigungen nicht auf eine verminderte Steinqualität oder auf eine unsachgemäße Verlegung der Pflastersteine zurückzuführen waren, sondern ihren Ursprung in der Beanspruchung der Flächenbefestigung während der Bauausführung hatten. Hierzu zählen z. B. die Befahrung der Flächenbefestigung mit Straßenwalzen (siehe Abb. 11) oder die Lagerung von Baustoffen auf Paletten während der Errichtung der umgebenden Objekte bzw. Flächen.

Abb. 11a+b: Nicht sachgerechte Nutzung einer Flächenbefestigung in der Bauzeit

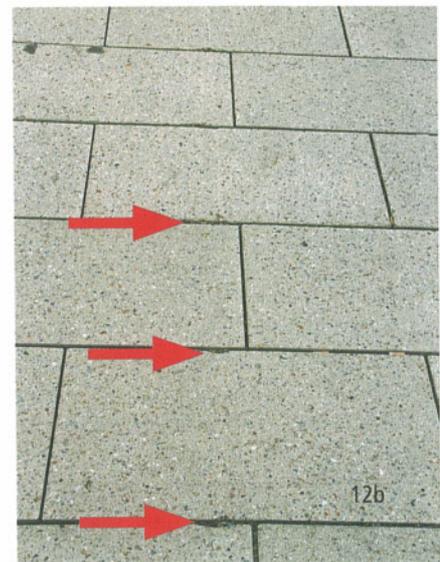
Ein häufig auftretendes Problem stellt auch die Zwischenlagerung von Schuttcontainern dar, die in der Bauzeit regelmäßig auf bereits errichteten Flächenbefestigungen (häufig ohne, selten mit Verwendung von Unterlagsbrettern) abgestellt werden und entsprechende Kantenausbrüche verursachen (siehe Abb. 12).

Abb. 12 a+b: Zwischenlagerung von Schuttcontainern auf der Flächenbefestigung

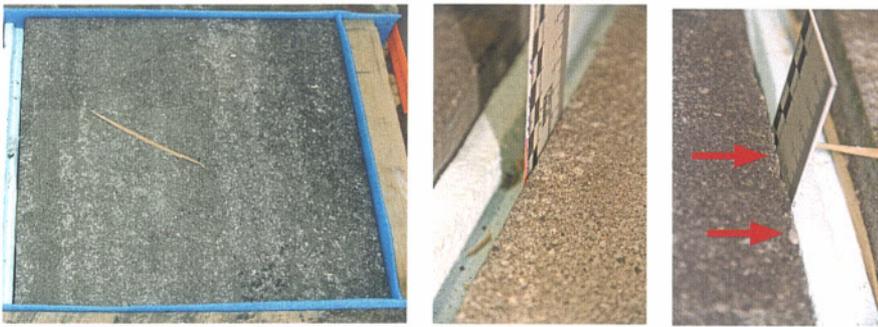
Abb. 13 a+b+c: feine Kantenausbrüche an extrem scharfkantigen Betonplatten

Das Problem bei der Auswahl derartig scharfkantiger Pflastersteine besteht darin, dass diese Pflastersteine eine erhöhte Gefahr für die Entstehung von Kantenschäden aufweisen. So findet sich u. a. in [8] der Hinweis, dass scharfkantige Pflastersteine eine höhere Kantenempfindlichkeit als z. B. gefaste Pflastersteine aufweisen. Wird eine Flächenbefestigung unter Verwendung scharfkantiger Betonpflastersteine hergestellt, so muss demnach systembedingt mit einer erhöhten Menge an Kantenschäden in der Flächenbefestigung gerechnet werden.

Trotzdem werden aus optischen Gründen immer häufiger Pflastersteine eingesetzt, die eine extrem scharfe Kantenausführung aufweisen. Im Rahmen des Transports, des Handlings, des Einbaus oder auch der Nutzung dieser Pflastersteine entstehen regelmäßig Kantenausbrüche, die dann zu Reklamationen führen, da die Kunden völlig kantenabplatzungsfreie und extrem scharfkantige Pflastersteine auch in der Flächenbefestigung erwarten. Die nachfolgenden Bilder zeigen »Kantenschäden« einer derartigen Reklamation (siehe Abb. 13).

Legt ein Bauherr besonderen Wert auf eine Flächenbefestigung mit möglichst geringen Mengen an Kantenschäden, so sollte der Planer keine scharfkantigen Pflastersteine ausschreiben. Idealerweise

sollten in diesem Falle Pflastersteine mit einer Fase, mindestens aber mit einer Mikrofase, ausgeschrieben werden.

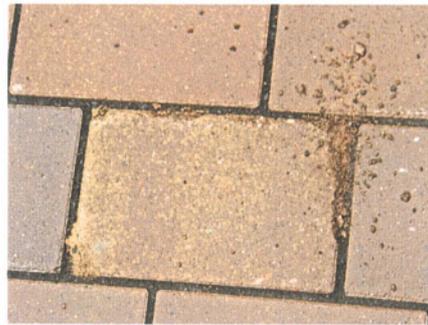
Abb. 14: Massiv zermürbte Pflastersteinkanten

Erfahrene Sachverständige können zum Teil bereits bei der Inaugenscheinnahme der Schäden erkennen, ob die Flächenbefestigung einer nicht angemessenen Nutzung ausgesetzt war. So lassen massive Zermürbungen der Pflastersteinkanten (siehe Abb. 14) vermuten, dass die betroffenen Betonpflastersteine einer nicht angemessenen Beanspruchung ausgesetzt waren.

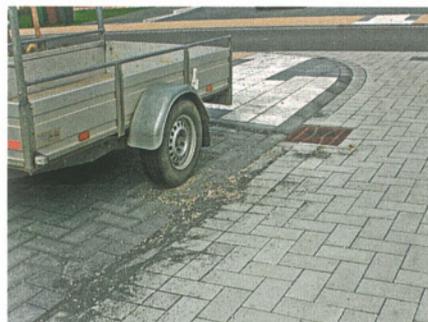
Auch die Wahl des Verlegeverbandes wirkt sich auf das Risiko der Entstehung von Kantenschäden aus. So neigen z. B. besonders in Fahrtrichtung im Läuferverband verlegte Pflastersteine deutlich stärker zur Bildung von Horizontalverschiebungen, die dann wiederum die Gefahr für die Entstehung von Kantenschäden erhöhen [8]. Zur Reduzierung der Gefahr

von Kantenschäden an befahrenen Flächen sollte der Planer zumindest bei höher beanspruchten Flächenbefestigungen die Verlegung im Fischgrät- oder Ellbogenverband wählen [5].

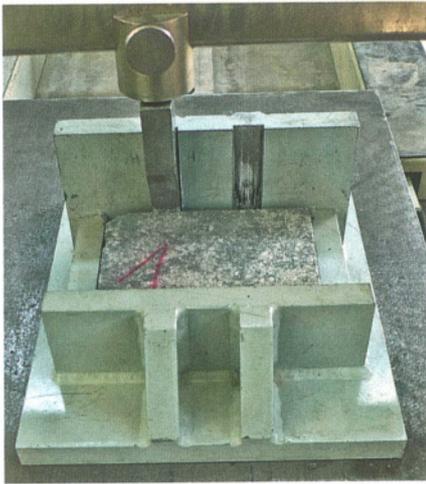
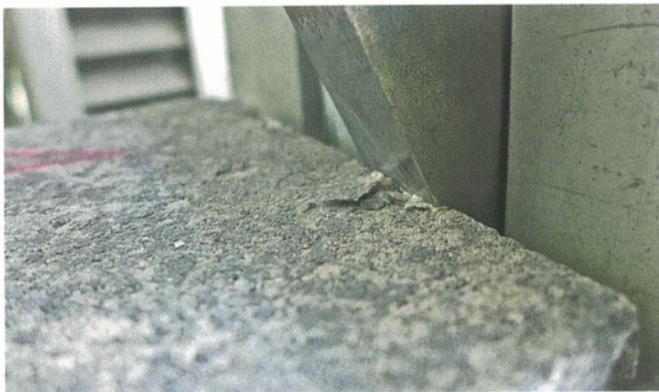
Abb. 16 a+b: Prüfverfahren zur Bewertung der Kantenstabilität von Pflastersteinen

wickelt (siehe Abb. 16), auf dessen Grundlage und unter Berücksichtigung weiterer Prüfungen (Bestimmung des Saug- und Abtrocknungsverhaltens sowie der Druckfestigkeit und der Wasseraufnahme des Vorsatzbetons) eine Bewertung der Kantenstabilität von Betonpflastersteinen ermöglicht wird [13], [14], [15]. Auf Basis der Ergebnisse dieser Laboruntersuchungen hat der Sachverständige nun die Möglichkeit, eine Aussage zur Kantenstabilität der Pflastersteine zu erhalten.

Um eine Möglichkeit zu schaffen, die Kantenstabilität von Pflastersteinen zu prüfen und damit auch direkt zu bewerten, wurde seitens der MPVA Neuwied GmbH im Jahre 2010 ein Forschungsvorhaben durchgeführt. Hierbei wurde ein Verfahren ent-
