This article deals with the technological assessment of paved surfaces where concrete pavers were damaged due to freeze-thaw impact. Part 1 concentrates on the test and assessment methods available for identifying root causes of the damage as well as for determining appropriate remedial actions.

Assessment of frost and freeze-thaw damage to concrete pavers (Part 1)

Bewertung von Frost- und Frosttausalz-Schäden an Betonpflastersteinen (Teil 1)

Text: Dr. rer. nat. Karl-Uwe Voß

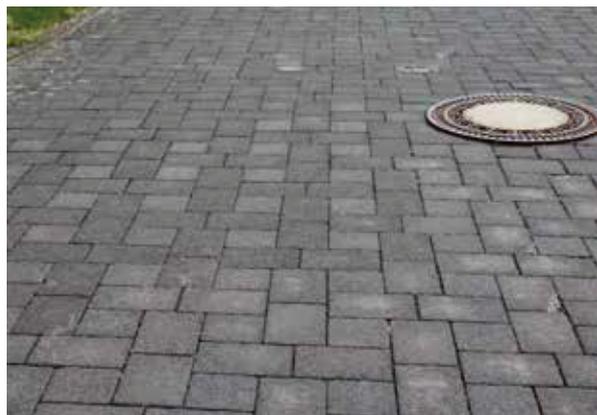
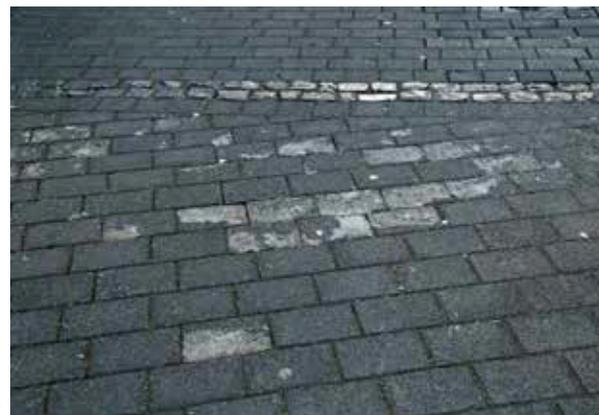
In Germany, concrete pavers with increased weather resistance (Class 3 in accordance with DIN EN 338) must be used for paved surfaces owing to the prevailing climatic conditions. Yet damage such as concrete spalling is often found in paved areas and frequently gives rise to legal disputes (see Fig. 1).

Fig. 1a: Freeze-thaw damage to concrete pavers ...

Fig. 1b: ... in a quiet residential street

Widespread cement paste scaling is the most common phenomenon usually found after freeze-thaw impact on concrete pavers, but the scaling rate can vary strongly (see Figs. 1 and 2). The same is true for the number of affected paving stones even if items from a single production batch are installed. In many cases, only isolated pavers or small areas are affected, whereas in others, almost all pavers of a large paved surface show signs of damage.

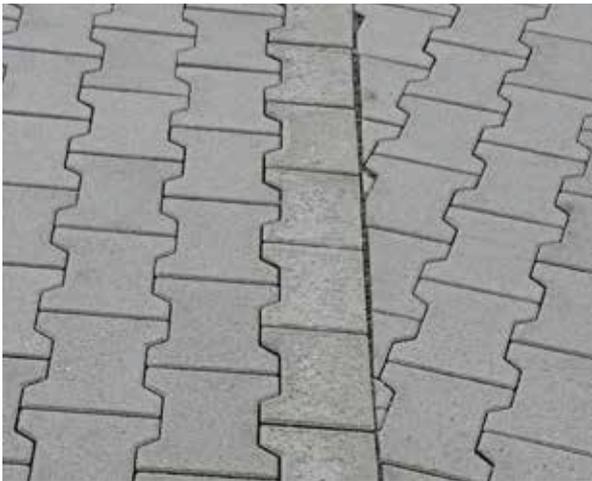
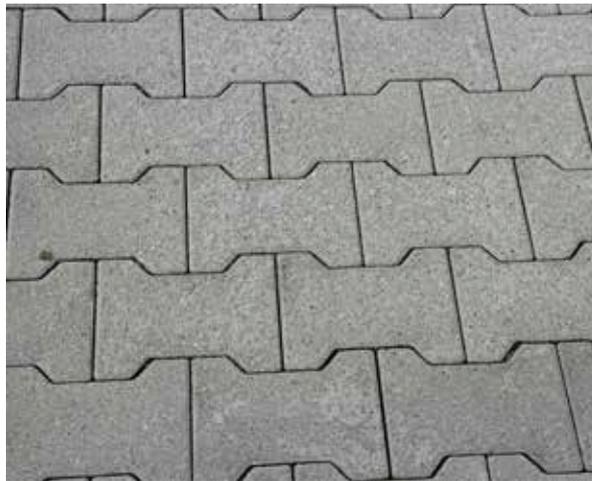
Fig. 2a: Low-depth cement paste scaling ...

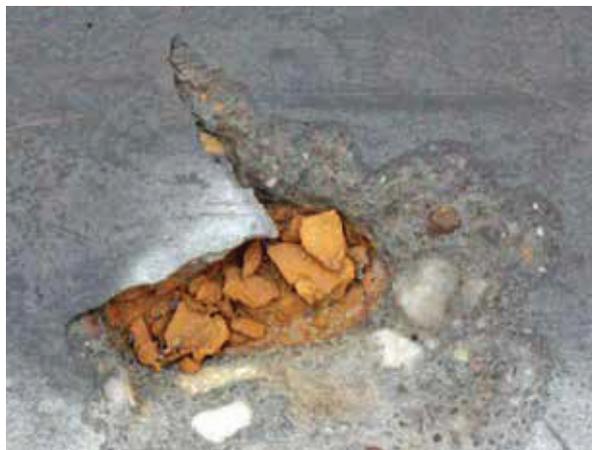
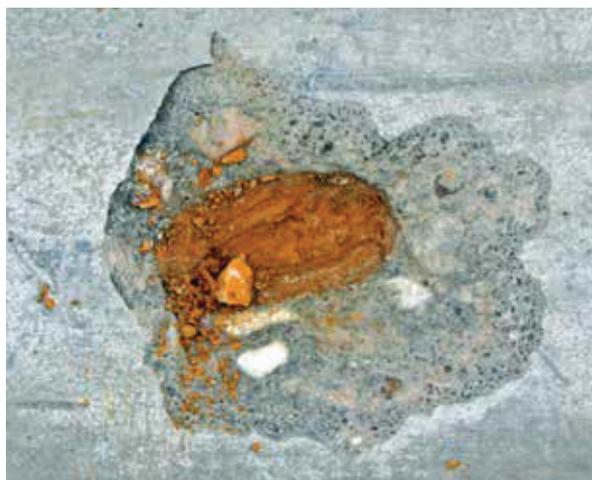
Other phenomena frequently seen besides more or less extensive scaling include locally restricted patterns also referred to as pop-outs on the paver surface. This type of damage usually starts from the near-surface aggregate particles of the face mix and continues in the direction of the cement paste (see Fig. 3).

Fig. 3a: Cement paste scaling on top of individual ...

Fig. 3b: ... non-weather-resistant aggregate particles

More often than not, even experts in the field attribute this type of scaling to the use of inappropriate, and thus “defective”, aggregate particles in the event of a complaint without carrying out further tests.

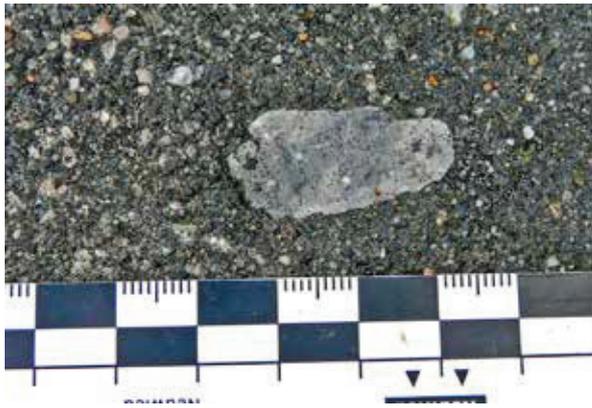
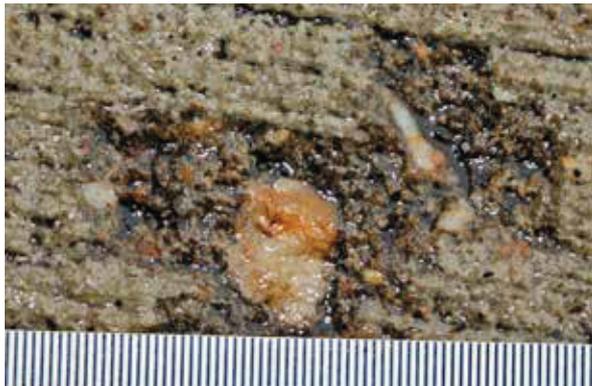
Upon closer inspection, the notion of aggregate particles with insufficient weather resistance causing the damage is frequently proved to be incorrect. Although aggregate particles susceptible to disintegration are often found in the center of such scaling patterns (see Fig. 3), entirely intact particles with a dense structure and high freeze-thaw resistance (Fig. 4) are identified much more frequently in the center of such phenomena.

Fig. 4a: Aggregate particles with a dense structure and high freeze-thaw resistance ...

Fig. 4b: ... in the center of cement paste scaling

We thus find that, in the above cases, cement paste scaling was caused by insufficient freeze-thaw resistance of the cement paste in conjunction with very dense aggregate particles rather than by inferior aggregate quality.

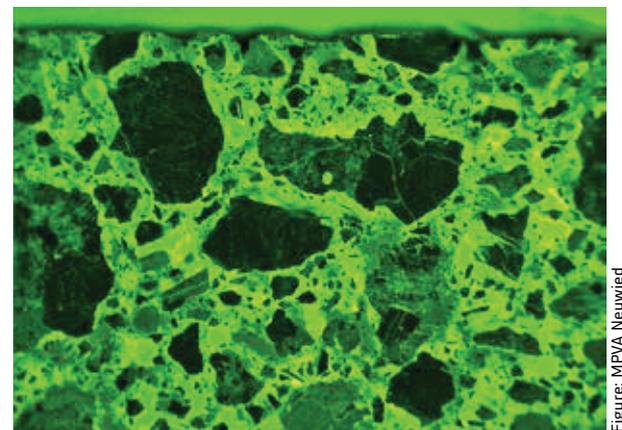
- » Die Porosität dichter Gesteinskörner (im Bild 5 an deren dunkler Farbe erkennbar) ist deutlich geringer als die des Zementsteins (grüne Teilflächen aus Bild 5). Das im Übergangsbereich vom Zementstein zur Gesteinskör-

Fig. 5: Small expansion space in the aggregate particle (black) compared to the cement paste (green)

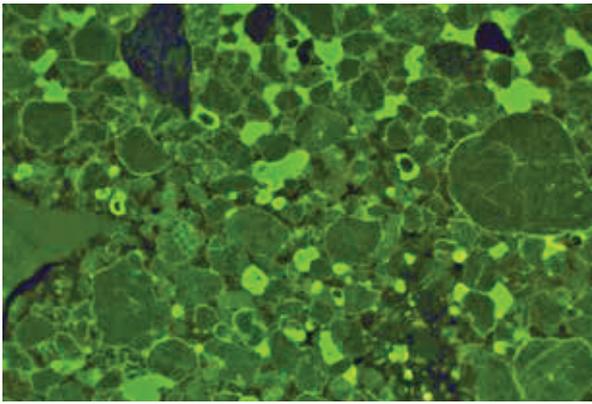
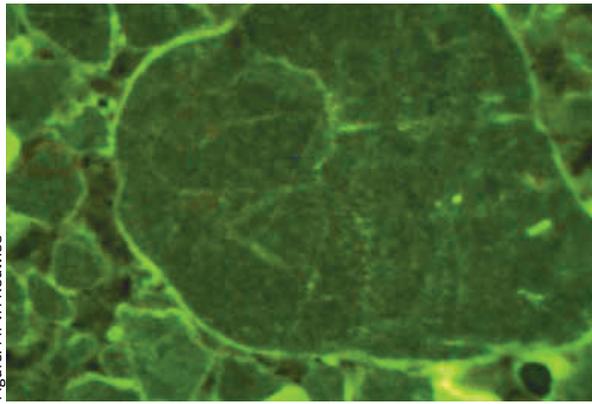
Fig. 6a: Thin cement paste layer with increased porosity ...

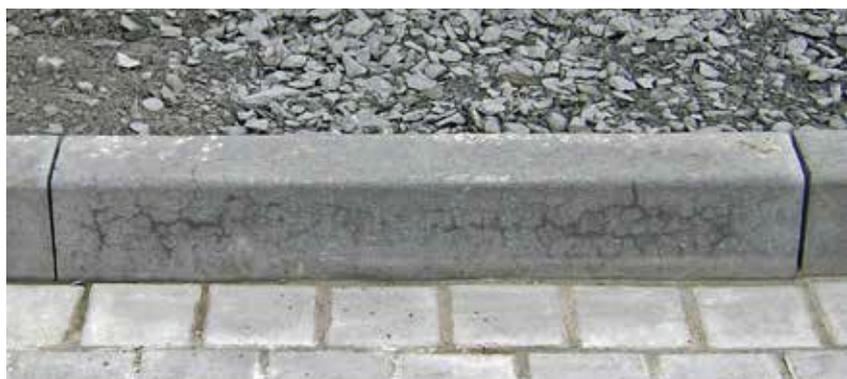
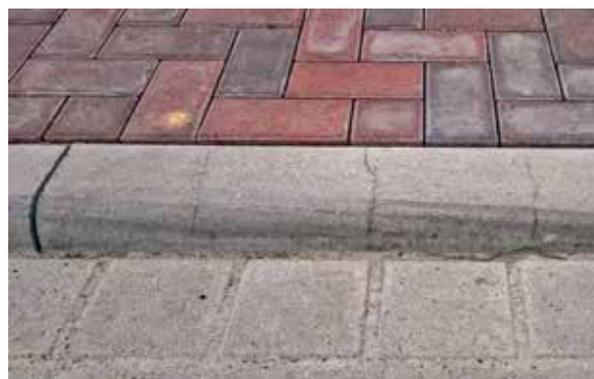
compromised by the occurrence of cracks, but this need not necessarily be the case. Accordingly, cracks such as shown in Fig. 8, for instance, not necessarily constitute a technical defect.

As demonstrated by the results of the freeze-thaw tests performed on cracked curbstones, purely superficial cracking as shown on the right-hand side of Fig. 8 does not necessarily make the curbs less durable or serviceable. Rather, such cracks are often mere visual imperfections.

Cracks become critical only if they transport water so that the expansion pressure of the freezing water can act on the face mix via the crack edges. Cracks occurring in conjunction with additional small voids between the face and the core mix also often lead to a reduced freeze-thaw resistance of the product.

Fig. 7a: Cracks in curbstones (1)

Fig. 7b: Cracks in curbstones (2)

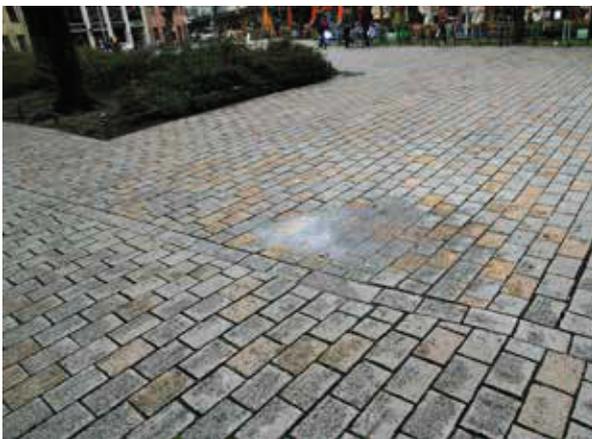
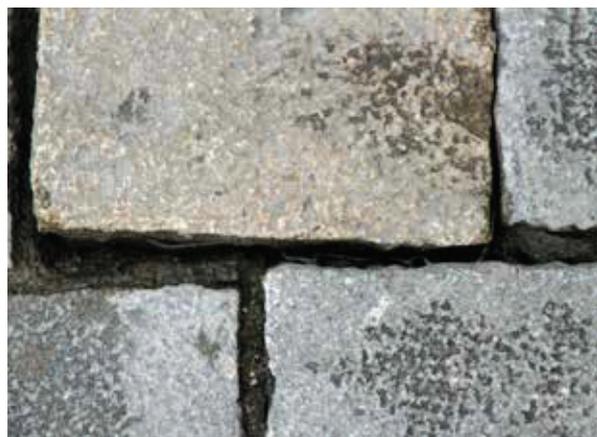
The risk of frost and freeze-thaw damage to concrete block pavements increases if the pavers are laid on a subbase with insufficient permeability, which is associated with water penetration into the structure. This water is then entrapped and cannot drain into the substructure properly (see Fig. 9).

As a result, the core mix and, potentially, the face mix will be saturated with water, which also fills at least a certain portion of the expansion space within the concrete pore system. The greater the proportion of water-filled pores in the pavers, the higher the risk for frost and/or freeze-thaw damage to occur.

Fig. 9b: ... of the sub-base

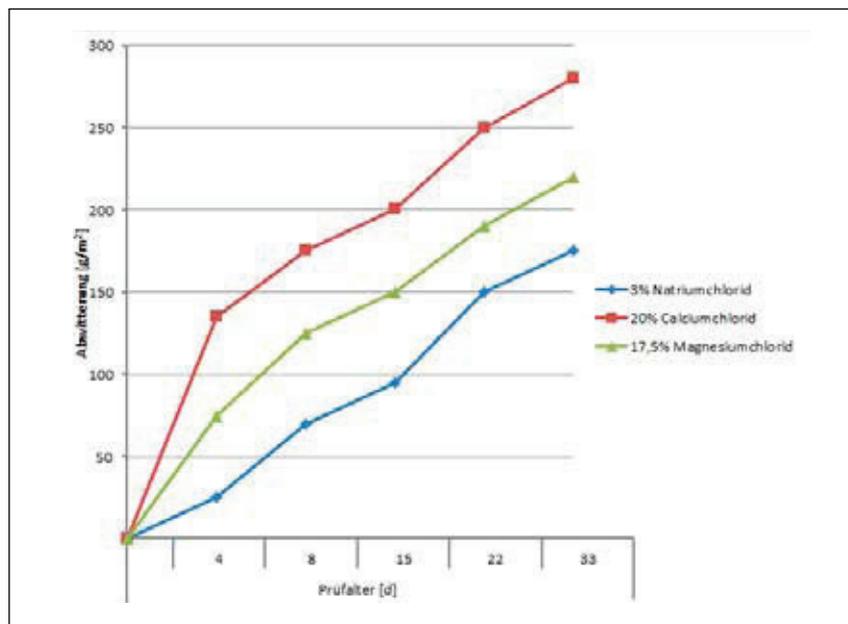
Against this backdrop, we should take note of tests conducted at TU Munich according to which the scaling rate of concrete pavers was found to be 30% and 60% higher in the freeze-thaw tests (slab tests including 28 freeze-thaw cycles) for magnesium and calcium chloride, respectively, compared to using sodium chloride as a de-icing agent (see Fig. 10).

We thus find that concrete block pavements fulfilling the requirements stipulated in the standard by reaching, for instance, a mean scaling rate of 900 g/m² during the laboratory freeze-thaw test using sodium chloride fail to exhibit sufficient weather resistance as defined in applicable standards if magnesium chloride (with a calculated scaling rate of 1,170 g/m²) or calcium chloride (calculated scaling rate of 1,440 g/m²) is used for de-icing.

Fig. 10: Influence of the type of de-icing agent on the scaling rate determined in the freeze-thaw resistance test performed for concrete pavers

If one of the above de-icing chemicals is used, we cannot necessarily assume transferability of the standard verification of an increased freeze-thaw resistance according to DIN EN 1338 to the actual freeze-thaw impact caused by these agents.

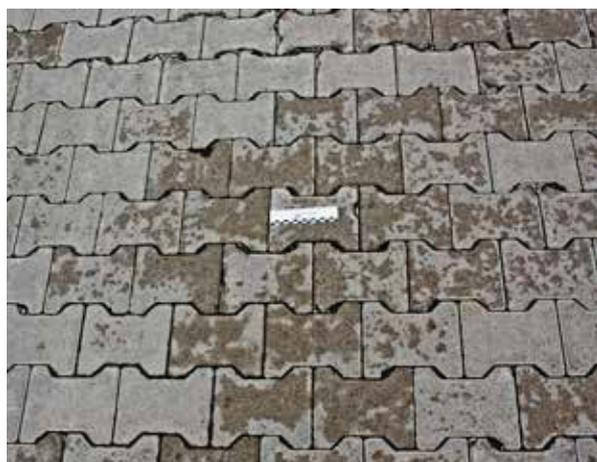
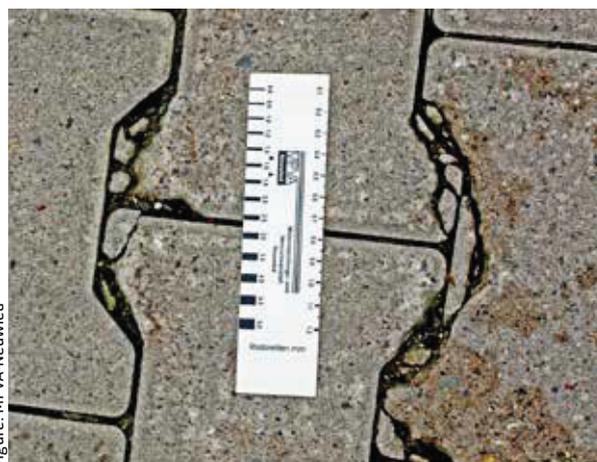
Fig. 11a: Frost damage ...

Fig. 11b: ... to “water guzzlers”

ments, thus increasing the risk for frost or freeze-thaw damage to occur. It is exactly for this reason that the durability of so-called “water guzzlers” should be questioned.

The notion of “water guzzlers” refers to concrete block pavements installed in an “exceedingly dry” process or with “too little compaction energy” that absorb penetrating water very quickly (strong capillary suction) and release this water very slowly (slow drying behavior (Fig. 11)). Although the durability of such block pavements need not necessarily be compromised, the risk of freeze-thaw damage increases for the above-mentioned reasons even if the concrete recipes used for the pavers conform to applicable codes and standards.

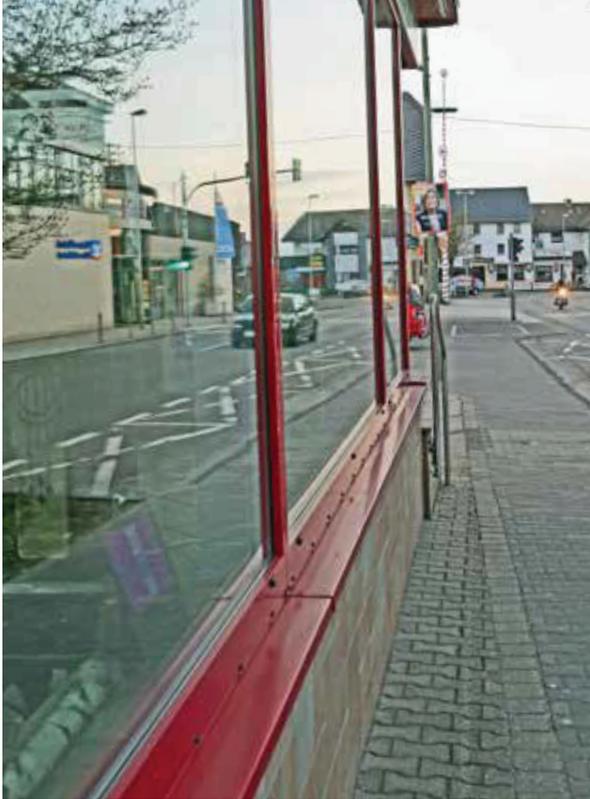
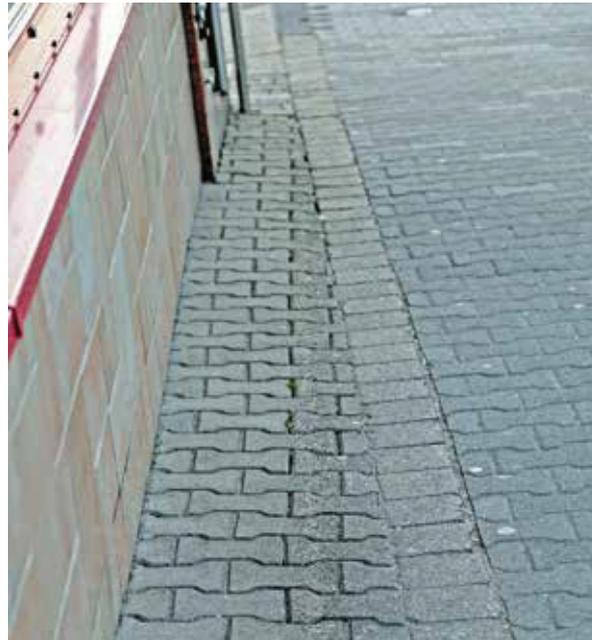
Fig. 12a: More pronounced frost damage ...

The correlation between the water saturation of the pavers’ facing layer and the risk of frost or freeze-thaw damage also means that concrete block pavements with greater use-related water exposure will sustain more pronounced frost and/or freeze-thaw damage. This is why frost or freeze-thaw damage will predominantly occur in areas subject to significant water exposure and thus comparatively high water saturation, such as in the area of drip edges of structural components (see Fig. 12).

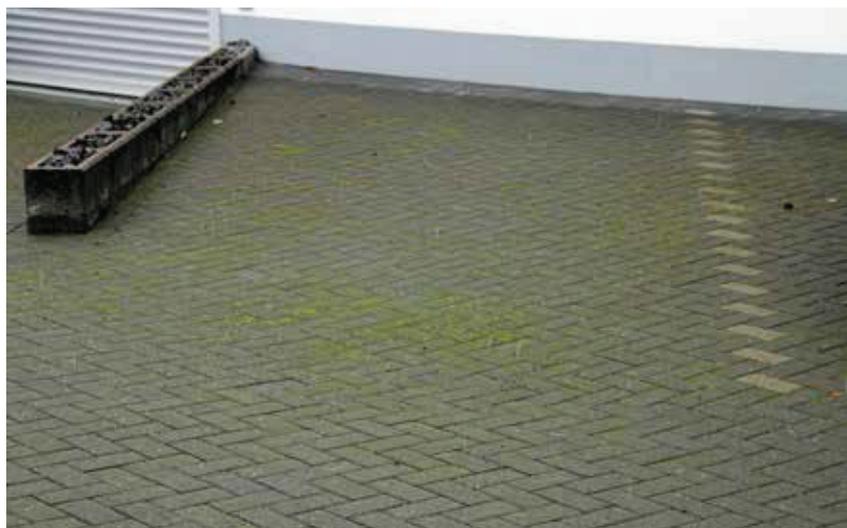
Fig. 13b: ... owing to insufficient cleaning of the joints between concrete pavers

Fig. 13a: Aggravated frost or freeze-thaw attack ...

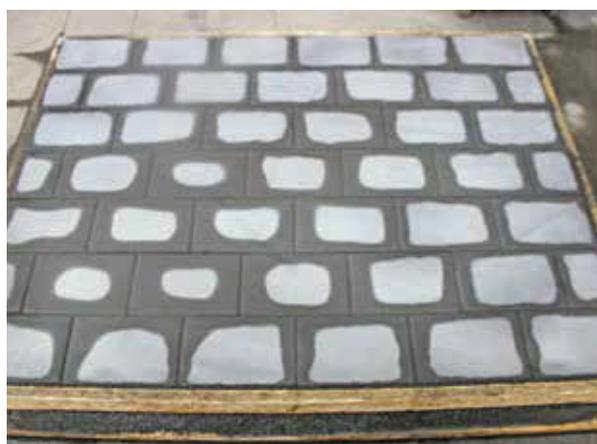
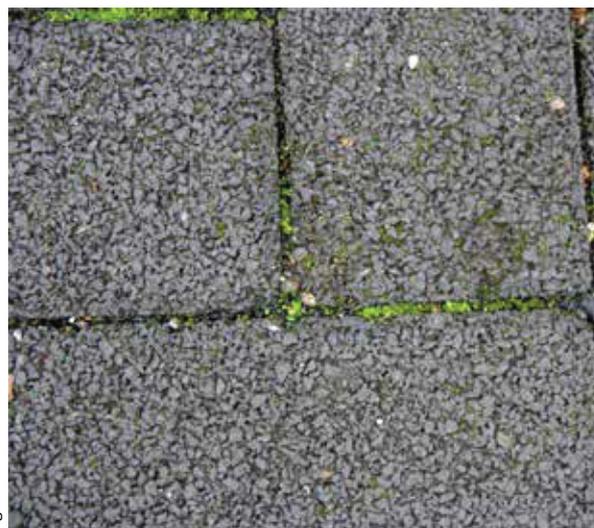
Fig. 14a: Prolonged drying of pavers ...

Fig. 14b: ... near a highly water-retaining joint

Sowohl die Verwendung wasserrückhaltender Fugenmaterialien (siehe [2]) als auch die Bildung von Grünbelägen in den Fugen wirken sich negativ auf den Feuchtezustand der Pflasterdecke aus. So ziehen stark verschmutzte und mit Grünbelägen gefüllte Fugen (siehe Bild 13) eine deutliche Verlangsamung des Abtrocknungsverhaltens der Pflasterbeläge (siehe Bild 14) nach sich.
