# Significance of the visual quality of concrete block pavements

## Bedeutung der Optik von Betonpflasterdecken

Text: Dr. rer. nat. Karl-Uwe Voß

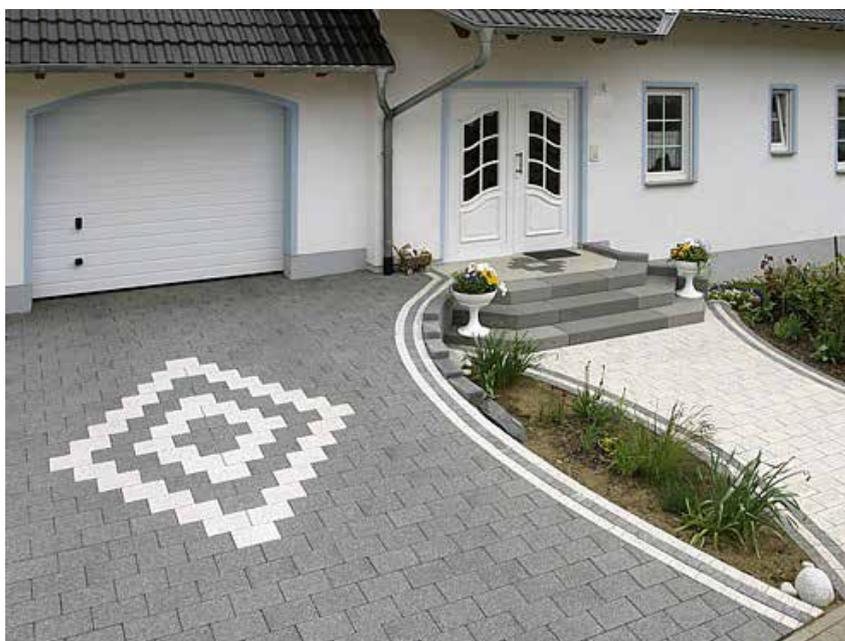
Fig. 1: Driveway as the signature piece of the building

Abb. 1: Hauszuwegung als Aushängeschild des Gebäudes

During the past few years, the visual quality of concrete block pavements has become increasingly important because driveways (see Fig. 1) and terraces are increasingly considered to be signature pieces of the building.

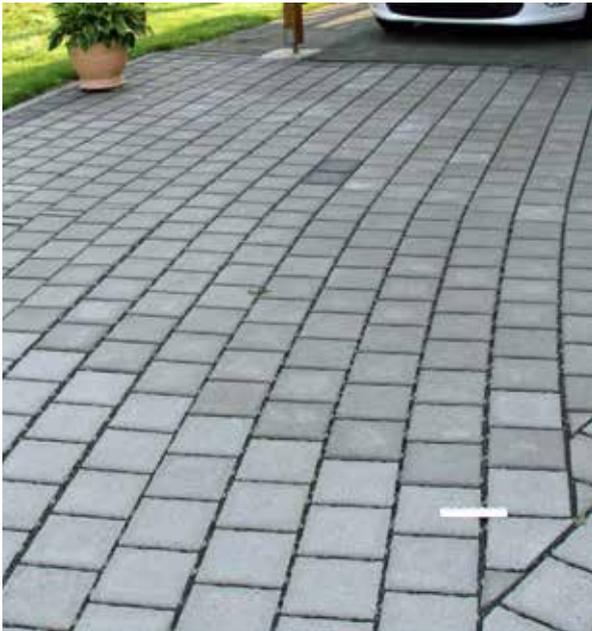
**Fig. 2a: Color variations of products**

Abb. 2a: Farbschwankungen der Produkte

- » Farbschwankungen zwischen den gelieferten Produkten (siehe Abb. 2a; fachliche Erläuterungen finden sich in Abschnitt 7.1 aus [1])
- » Verfärbung von Pflastersteinen durch die Verwendung „verfärbender“ ungebundener Fugenmaterialien (siehe Abb. 2b; fachliche Erläuterungen finden sich in Abschnitt 7.2 aus [1])
- » Entstehung von Ausblühungen in der Oberfläche der Pflastersteine (siehe Abb. 3a; fachliche Erläuterungen finden sich in Abschnitt 6 aus [1])
- » Verfärbungen durch die Ablösung der Oberflächenvergütung bei vergüteten Pflasterbelägen (siehe Abb. 3b; fachliche Erläuterungen finden sich in Abschnitt 5 aus [2]).

- » Color irregularities between delivered products (see Fig. 2a; Section 7.1 of [1] contains the related explanations)
- » Discoloration of paving blocks owing to the use of “discoloring” loose joint-filling materials (see Fig. 2b and the explanations contained in Section 7.2 of [1])
- » Efflorescence appearing on the pavers’ surface (see Fig. 3a and the related explanations in Section 6 of [1])
- » Discolorations caused by the detachment of surface coatings in the case of coated block pavements (see Fig. 3b and the related explanations in Section 5 of [2]).

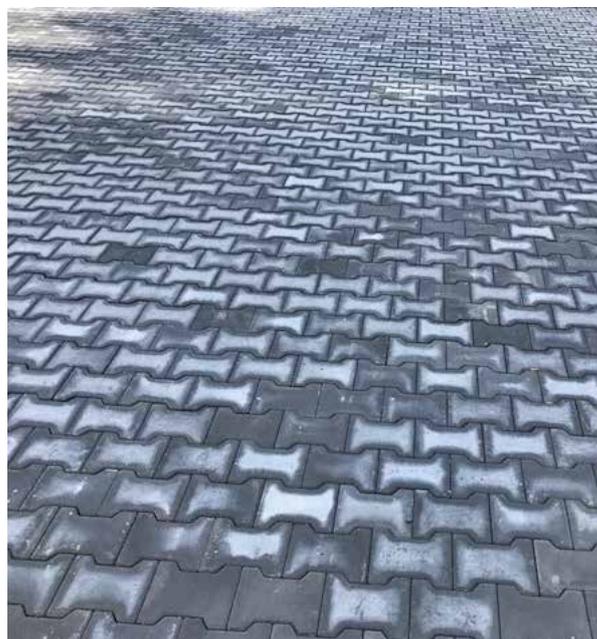
**Fig. 3a (left): Discolorations caused by efflorescence**

Abb. 3a: Verfärbungen durch die Entstehung von Ausblühungen

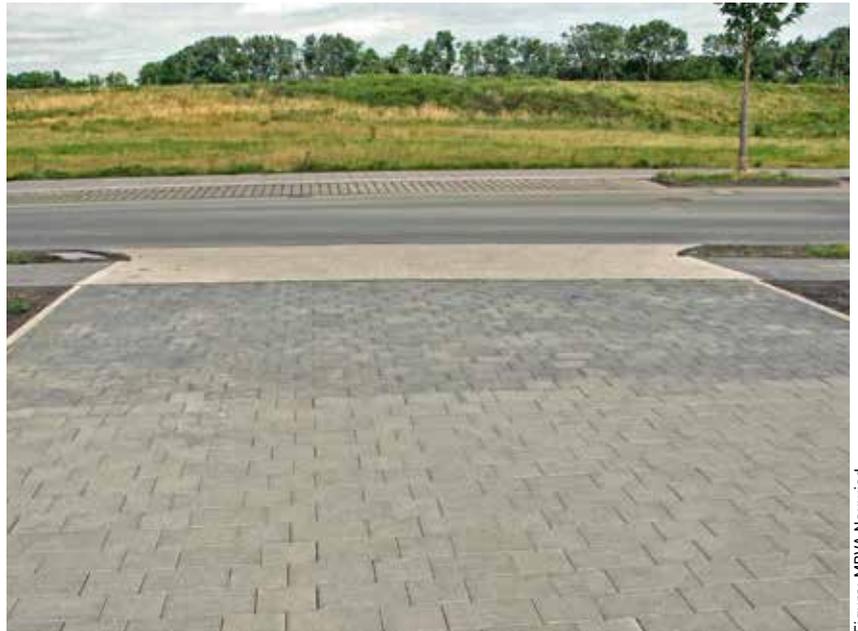
**Fig. 2b: Discolorations caused by using “discoloring” joint fillers**

Abb. 2b: Verfärbungen durch die Verwendung „verfärbender“ Fugenmaterialien

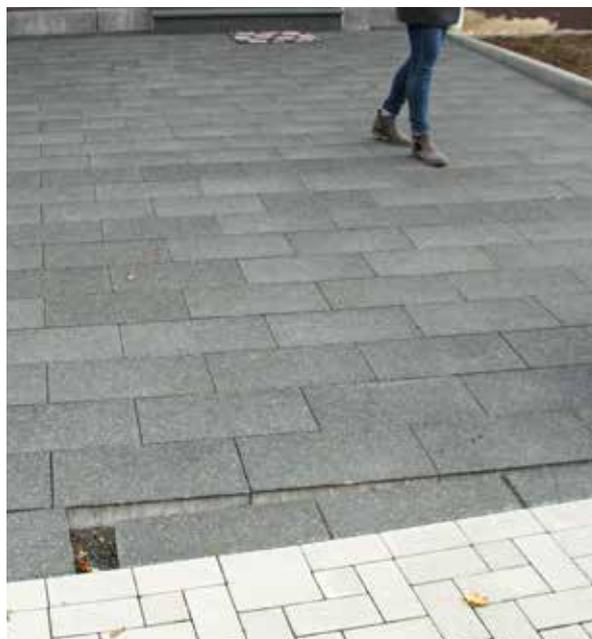
**Fig. 3b: Discolorations caused by damaged surface coatings**

Abb. 3b: Verfärbungen durch schadhafte Oberflächenvergütungen

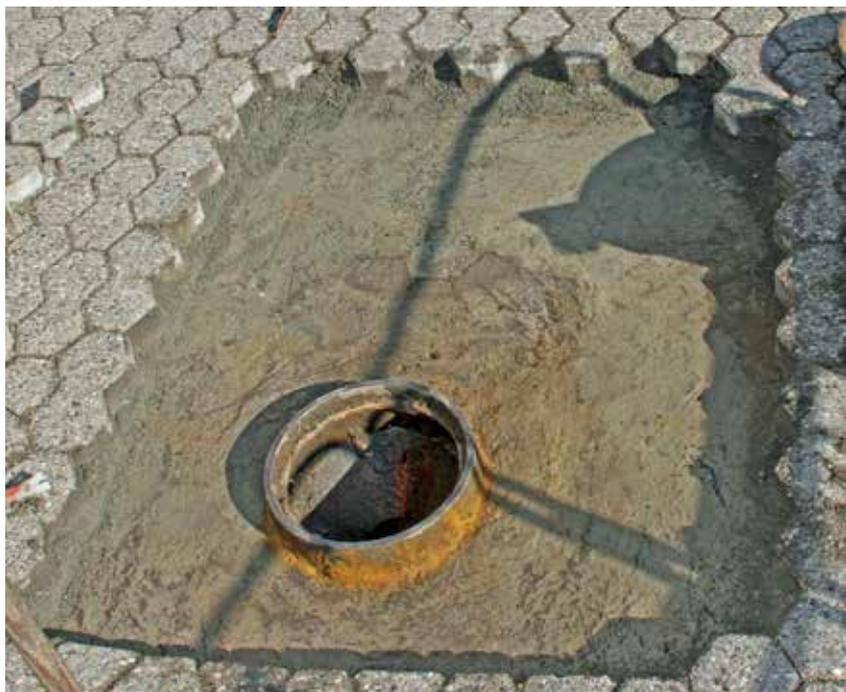
Fig. 4: Installation of a block pavement on a water-impermeable underground car park floor slab

Abb. 4: Verlegung einer Pflasterdecke auf der wasserundurchlässigen Unterlage einer Tiefgaragendecke

This means that designers need to specify water-permeable subgrades or base courses that must be installed using certified materials. If this is not desirable or possible, separate measures should be implemented in order to ensure appropriate drainage. This is the case, for example, if a block pavement is laid onto a bonded base course, such as on an underground car park (see Fig. 4) or on a concrete foundation slab of a terrace.

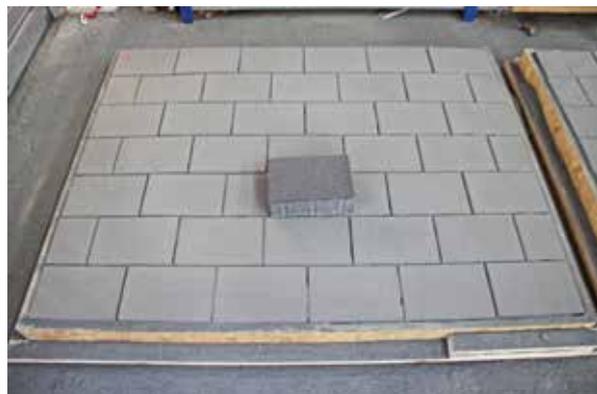
Fig. 6: Discoloration of anthracite pavers caused by the loose joint-filling materials used

Abb. 6: Verfärbung von anthrazitfarbenen Pflastersteinen durch die verwendeten ungebundenen Fugenmaterialien

Neben der Filterstabilität der Fugen- und Bettungsmaterialien und der Kornfestigkeit der verwendeten Gesteinskörnung kann sich die Auswahl der zu verwendenden Fugenmaterialien auch direkt über deren Verfärbungsneigung in erheblichem Umfang auf die Optik der Pflasterdecke auswirken. So ist mittlerweile hinlänglich bekannt, dass auch ungebundene Fugenmaterialien selbst zu einer deutlichen Verfärbung der Oberfläche von Pflasterbelägen führen können (siehe Abschnitt 7.2.1 aus [1] und Abb. 6).

Besides the filter stability of joint fillers and bedding materials and the particle strength of mineral aggregates, the selected joint-filling materials can also directly influence the appearance of the block pavement owing to their susceptibility to discoloration. For instance, it has long been known that even loose joint fillers can cause a significant discoloration of the pavement surface (see Section 7.2.1 of [1] and Fig. 6).

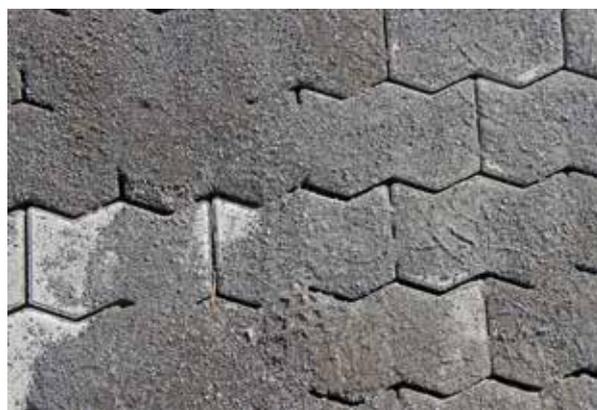
Fig. 7: Joint fillers left on the pavement for several weeks

Abb. 7: Über Wochen auf der Pflasterdecke belassene Fugenmaterialien

gen. Die in Abb. 7 dargestellte gängige Praxis, Fugenmaterialien über längere Zeit auf der Pflasterdecke zu belassen, ist bezüglich der Verfärbungsneigung der Pflasterbeläge als extrem kritisch zu betrachten.

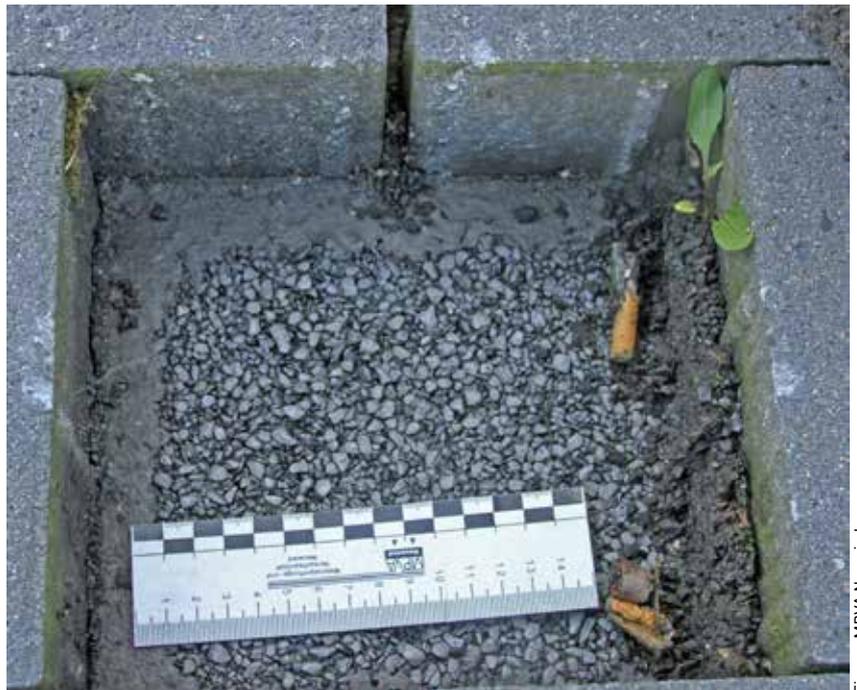
Fig. 5: Consolidated bedding or joint-filling material

Abb. 5: Verfestigtes Bettungs- bzw. Fugenmaterial

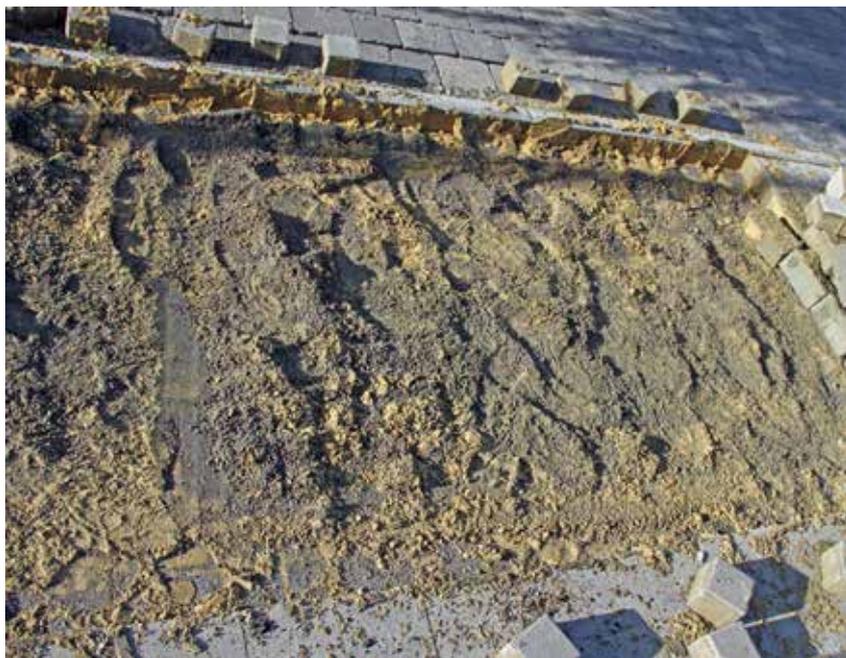
**Fig. 8: Water retention capacity of joint fillers**

Abb. 8: Wasserrückhaltevermögen von Fugenmaterialien

Da die Ausblühneigung von Pflasterbelägen mit zunehmender Kontaktzeit zum einwirkenden Wasser ansteigt, sind auch Fugenmaterialien mit einem sehr hohen Wasserrückhaltevermögen hinsichtlich der Entstehung optischer Beeinträchtigungen an Pflasterbelägen als kritisch zu betrachten. Diesbezüglich sind feinkornreichere Fugenmaterialien mit einem geringen Größtkorn eher problematisch (siehe Abb. 8).

Since the susceptibility of block pavements to efflorescence increases with the time of contact with water, joint fillers with a very high water retention capacity also pose a relatively high risk of generating visual deficiencies on block pavements. In this context, joint fillers with a higher fines ratio and small maximum particle size appear to be rather problematic (see Fig. 8).

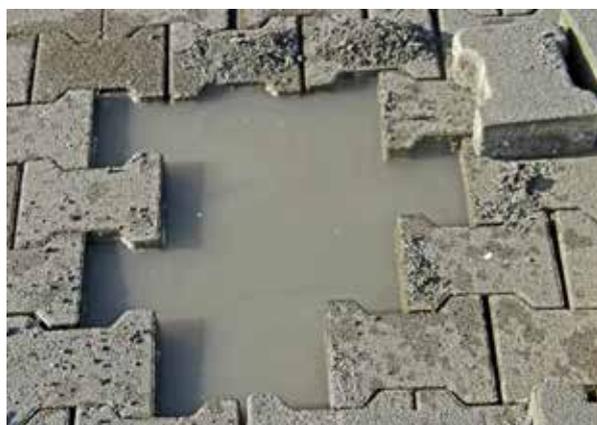
**Fig. 9: Insufficient water permeability of the base course or subgrade**

Abb. 9: Nicht ausreichende Wasserdurchlässigkeit der Unterlage bzw. der Tragschicht

Auch bei der Verlegung von Pflasterbelägen ist die Wasserdurchlässigkeit der Unterlage (siehe Abb. 9) zu beachten. So muss die Unterlage, wie bereits erwähnt, eine ausreichende Wasserdurchlässigkeit aufweisen, um die Tendenz zur Bildung von Tertiärausblühungen im Objekt zu minimieren.

It is crucial to ensure the water permeability of the base course or subgrade (see [Fig. 9](#)) also when installing the block pavement. For instance, the subgrade needs to provide a sufficiently high water permeability in order to minimize the susceptibility to tertiary efflorescence appearing in situ.

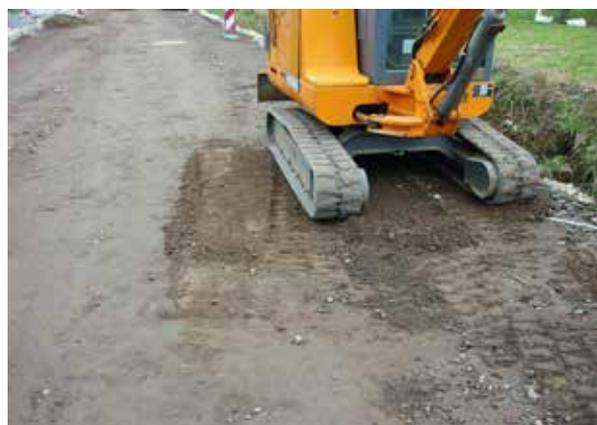
**Fig. 10: Soiling and/or consolidation of the base course**

Abb. 10: Verunreinigung bzw. Verfestigung der Unterlage

To mitigate such risks, care must be taken to ensure, during installation, that the amount of soiling accumulating on the subgrade with a “sealing” effect should be limited. In addition, vehicle traffic on the subgrade and the bedding of the pavement should be restricted during the construction phase in order to limit the degree of consolidation of the subgrade (see [Fig. 10](#)). If it is impossible to avoid such traffic, the consolidated course providing insufficient water permeability must be replaced prior to installing the block pavement.

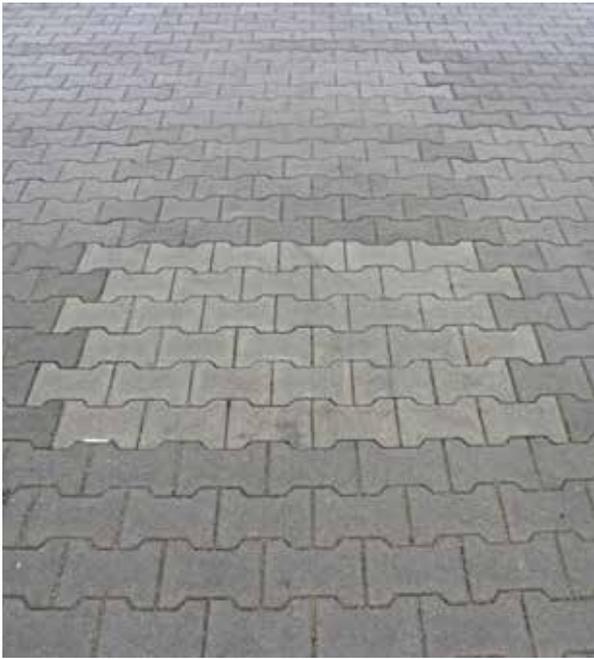
**Fig. 11:** „Checkerboard“ pattern visible on a pavement consisting of industrial pavers

**Abb. 11:** „Schachbrettmuster“ bei einer Pflasterdecke aus Industripflastersteinen

So zeigen ausgeführte Pflasterdecken besonders bei Verwendung preisgünstiger „Industripflastersteine“ häufig eine Art „Schachbrettmuster“ (siehe Abb. 11), das seitens des Bauherrn nicht selten reklamiert wird.

Installed pavements consisting of low-cost “industrial pavers”, for example, often exhibit a certain type of “checkerboard” pattern (see [Fig. 11](#)), which frequently gives rise to client complaints.

To reduce the risk for such a checkerboard pattern to occur, no equipment and machinery must be used for installing such pavements because the manual laying of pavers taken from different packs can contribute to achieving a more uniform appearance of the pavement. Irrespective of this approach, engineering consultants

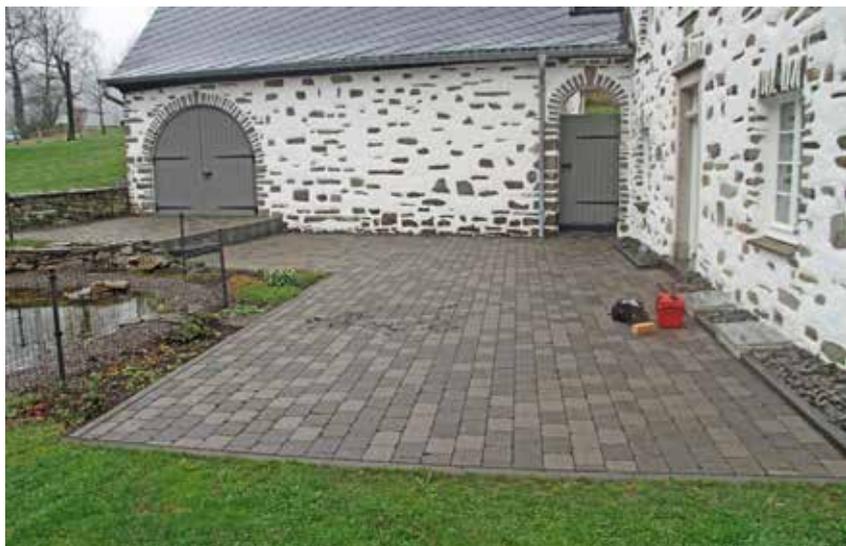
Fig. 12: Paving blocks delivered from several plants

Abb. 12: Pflastersteine aus mehreren Lieferwerken

than from a single source (see, for example, Fig. 12). If the quantities of pavers ordered are sufficiently large, it is crucial to ensure appropriate storage conditions on the construction site if the blocks need to be stored for an extended period in order to reduce the risk of unsightly secondary efflorescence to occur (see below).

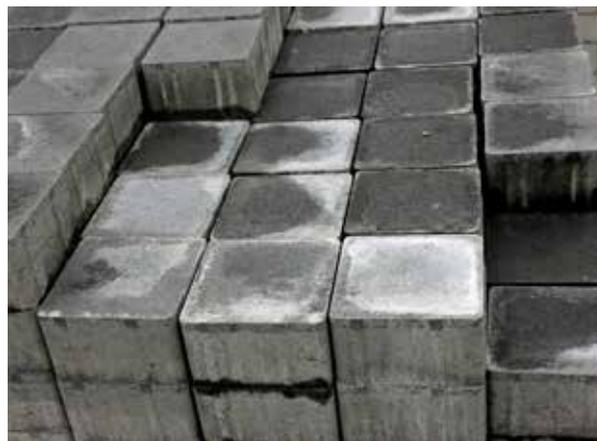
Fig. 13: Secondary efflorescence caused by inappropriate site storage

Abb. 13: Durch eine nicht sachgerechte Lagerung auf der Baustelle bedingte Sekundärausblühungen

Besides production-related color variations, paving blocks may also exhibit a significant amount of primary or secondary efflorescence prior to installation (see Fig. 13). In such a case, the contractor must discard such pavers during installation. In this context, it should be noted that secondary efflorescence can also be the result of inappropriate storage of the paving blocks on the construction site (see Figs. 13 and 14; this is the responsibility of the installation contractor or client). Besides paving blocks showing color variations or white bloom, products damaged during transport or exhibiting other types of discoloration must also be rejected prior to installation (see Fig. 15).

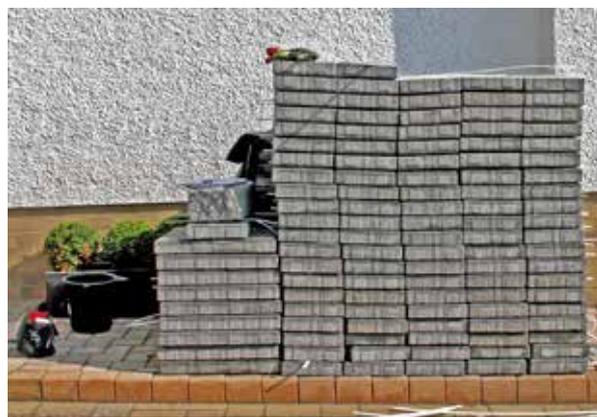
Fig. 14: Inappropriate site storage of paving blocks

Abb. 14: Nicht sachgerechte Lagerung der Pflasterbeläge auf der Baustelle

sortieren. Hierbei ist zu beachten, dass die Bildung von Sekundärausblühungen auch durch eine nicht sachgerechte Lagerung der Pflasterbeläge auf der Baustelle verursacht werden kann (siehe Abb. 13 und 14; Verantwortungsbereich des Verlegers oder des Bauherrn). Ebenso wie Pflasterbeläge mit Farbunterschieden oder Ausblühungen sind Produkte mit Transportschäden oder andersartigen Verfärbungen vor der Verlegung auszusortieren (siehe Abb. 15).

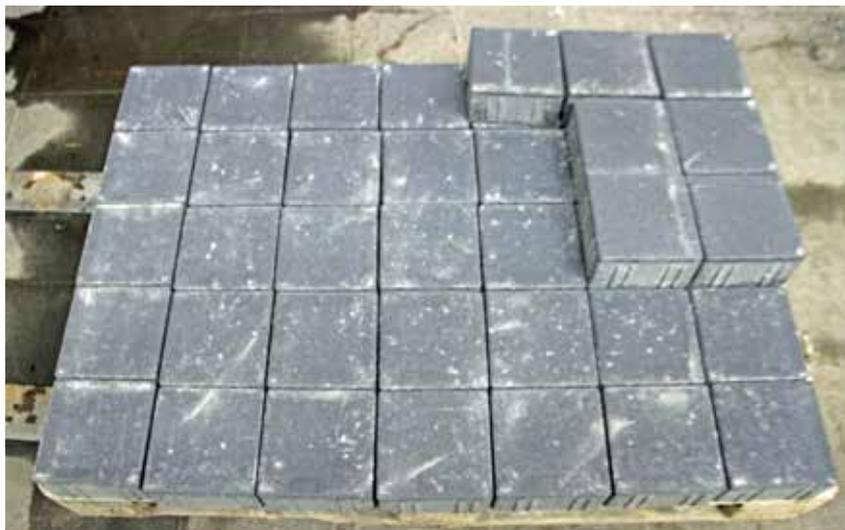
Fig. 15: Transport-induced discolorations

Abb. 15: Durch den Transport bedingte Verfärbungen

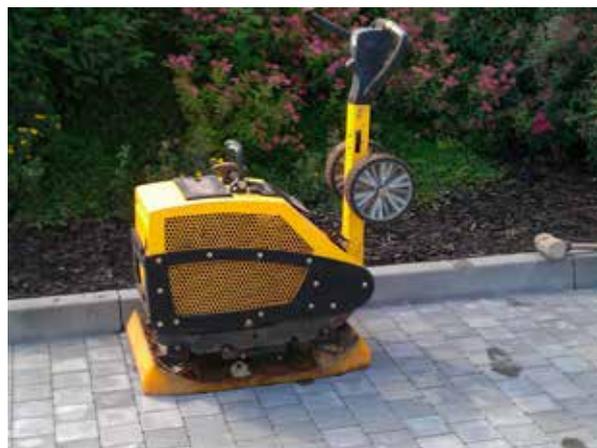
Fig. 16: Use of a paving pad

Abb. 16: Verwendung einer Plattengleitvorrichtung

Marks or stains caused by vibratory compaction during the installation process can also significantly impair the visual quality of the pavement. The risk for vibration-induced staining to occur can be reduced by using a paving pad (shown in Fig. 16) to protect the paving blocks. If no such pad is used, it will be impossible to prevent the corresponding “vibration marks” (see Fig. 17) from occurring.

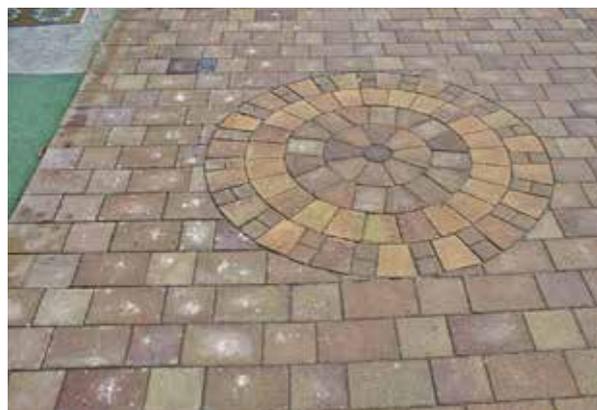
Fig. 17: Vibration marks

Abb. 17: Rüttelflecken

Auch durch die Verlegung bedingte Rüttelflecken können die Optik der Pflasterdecke in erheblichem Umfang beeinflussen. Die Gefahr für die Bildung von Rüttelflecken lässt sich dadurch reduzieren, dass zum Schutz der Pflasterbeläge eine Plattengleitvorrichtung verwendet wird, wie sie in Abb. 16 dargestellt ist. Wird auf die Verwendung dieser Plattengleitvorrichtung verzichtet, so ist die Bildung entsprechender „Rüttelflecken“ (siehe Abb. 17) nicht zu vermeiden.
