Beschichtete Industrieböden

# Schäden durch die Alkalizuschlagsreaktion (AKR)

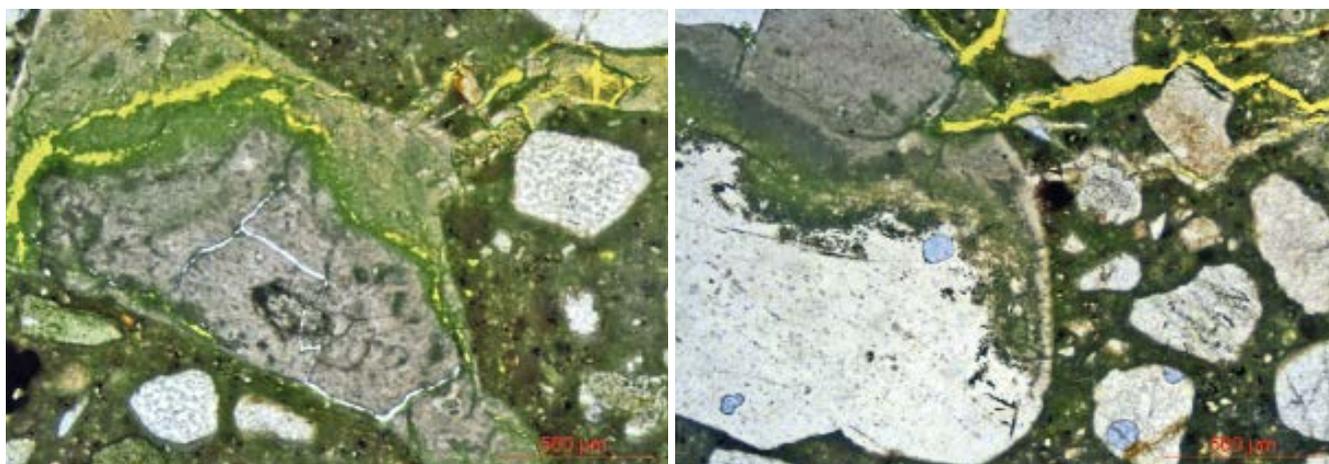
Bild 2: Alkaliempfindliche Gesteinskörner, die Schäden in Form von Rissen aufwiesen, die sich in Richtung des Zementsteins fortsetzten.

Rissen aufwiesen, die sich in Richtung des Zementsteins fortsetzten (siehe Bild 2).

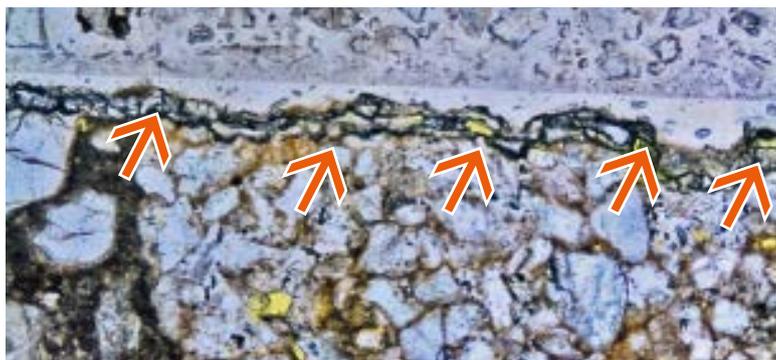
Bild 6: Opalsandsteinkorn unter der Beschichtung mit Ablagerungen eines AKR-Gels.

Neben dem oben erwähnten braunen Korn wurde im Bereich einer anderen Blase zusätzlich ein Korn vorgefunden, das einem alkaliempfindlichen Opalsandstein zuzuordnen war. Auch dieses Korn befand sich direkt unter der Beschichtung und war nicht von einem zementären Bindemittel umgeben. Dafür fanden sich auch im Bereich dieses Kornes die oben beschriebenen Ablagerungen, die einem AKR-Gel zuzuordnen waren (siehe Bild 6).

Zusammenfassend ist festzustellen, dass die Bildung des AKR-Gels weder bei dem Flintkorn noch bei dem Opalsandsteinkorn mit einem direkten Kontakt zum Zementstein in Verbindung stand. Wie die Ergebnisse zeigen, wiesen beide Gesteinskörner (trotz der Bildung des AKR-Gels) nur einen direkten Kontakt zum Beschichtungssystem auf.
